การตรวจสภาพฝายและแนวทางแก้ไขปรับปรุงเพื่อเพิ่มประสิทธิภาพฝาย

รหัสฝายที่ : WPH030600804

ชื่อฝาย นาเกี๋ยง **ชื่อลำน้ำ** แม่จอก **ลำน้ำสาขาของ** แม่น้ำยม **ประเภทลำน้ำ** ลำห้วย **วันที่สำรวจ** 2 ก.ค. 68

หมู่บ้าน หมู่ที่ 8 บ้านเชตวัน **ตำบล** หัวทุ่ง **อำเภอ** ลอง **จังหวัด** แพร่

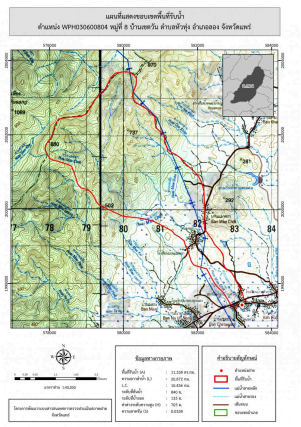
1. ส่วนป้องกันเหนือน้ำ : ☐ ใช้งานได้ดี ☐ ปานกลาง ☐ ทรุดโทรม — ตะกอนมีมาก

2. ส่วนเหนือน้ำ : ☐ ใช้งานได้ดี ☐ ปานกลาง ☐ ทรุดโทรม — ตะกอนมีมาก

3. ส่วนควบคุมน้ำ : ☑ ใช้งานได้ดี ☐ ปานกลาง ☐ ทรุดโทรม

4. ส่วนท้ายน้ำ : ☑ ใช้งานได้ดี ☐ ปานกลาง ☐ ทรุดโทรม — ตะกอนมีน้อย

5. ส่วนป้องกันท้ายน้ำ : ☑ ใช้งานได้ดี ☐ ปานกลาง ☐ ทรุดโทรม — ตะกอนมีน้อย

6. ระบบส่งน้ำ : ☑ ใช้งานได้ดี ☐ ปานกลาง ☐ ทรุดโทรม — ตะกอนมีน้อย

มีสภาพในแต่ละส่วนดังนี้ ส่วน Protection เหนือน้ำ : ไม่มี ส่วนเหนือน้ำ : ไม่มี ส่วนควบคุมน้ำ : สภาพปกติโดยรวมใช้งานได้ ส่วนท้ายน้ำ : สภาพปกติโดยรวมใช้งานได้ ส่วน Protection ท้ายน้ำ : สภาพปกติโดยรวมใช้งานได้ ระบบส่งน้ำ : สภาพปกติโดยรวมใช้งานได้

มีสภาพตะกอนหน้าฝาย : มาก

มีสภาพโดยรวมปกติ ควรวางมาตรการขุดลอก และกำจัดวัชพืชตามเวลาที่เหมาะสม
