การตรวจสภาพฝายและแนวทางแก้ไขปรับปรุงเพื่อเพิ่มประสิทธิภาพฝาย

รหัสฝายที่ : WPH030600805

ชื่อฝาย ตีนเป็ด **ชื่อลำน้ำ** แม่จอก **ลำน้ำสาขาของ** แม่น้ำยม **ประเภทลำน้ำ** ลำห้วย **วันที่สำรวจ** 2 ก.ค. 68

หมู่บ้าน หมู่ที่ 8 บ้านเชตวัน **ตำบล** หัวทุ่ง **อำเภอ** ลอง **จังหวัด** แพร่

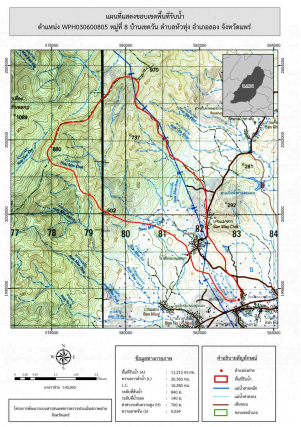
เป็นฝาย คสล. ที่ก่อสร้างโดย อบต.หัวทุ่ง อายุฝายมากกว่า 30 ปี พังเสียหายหมดสภาพ

ไม่สามารถใช้งานได้ มีสภาพตะกอนหน้าฝาย : มาก

ควรรื้อถอน และก่อสร้างใหม่ในรูปแบบ และขนาดที่เหมาะสม
