การตรวจสภาพฝายและแนวทางแก้ไขปรับปรุงเพื่อเพิ่มประสิทธิภาพฝาย

รหัสฝายที่ : WPH030600806

ชื่อฝาย เหมืองลึก **ชื่อลำน้ำ** แม่จอก **ลำน้ำสาขาของ** แม่น้ำยม **ประเภทลำน้ำ** ลำห้วย **วันที่สำรวจ** 2 ก.ค. 68

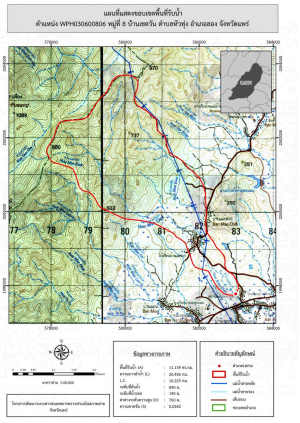
มีสภาพในแต่ละส่วนดังนี้ ส่วน Protection เหนือน้ำ : ไม่มี ส่วนเหนือน้ำ : ไม่มี ส่วนควบคุมน้ำ : สภาพปกติโดยรวมใช้งานได้ ส่วนท้ายน้ำ : สภาพปกติโดยรวมใช้งานได้ ส่วน Protection ท้ายน้ำ : ไม่มี ระบบส่งน้ำ : สภาพปกติโดยรวมใช้งานได้ มีสภาพตะกอนหน้าฝาย : มาก

มีสภาพโดยรวมปกติ ควรวางมาตรการขุดลอก และกำจัดวัชพืชตามเวลาที่เหมาะสม
