การตรวจสภาพฝายและแนวทางแก้ไขปรับปรุงเพื่อเพิ่มประสิทธิภาพฝาย

รหัสฝายที่ : WPH030600807

ชื่อฝาย ต้นข่า **ชื่อลำน้ำ** แม่เสาะ **ลำน้ำสาขาของ** แม่น้ำยม **ประเภทลำน้ำ** ลำห้วย **วันที่สำรวจ** 2 ก.ค. 68

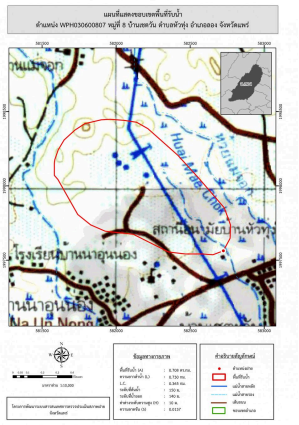
เป็นฝาย คสล. ในความรับผิดชอบของ อบต.หัวทุ่ง ก่อสร้างเมื่อ ปี พ.ศ.2527 อายุฝาย 41 ปี มีสภาพในแต่ละส่วนดังนี้ ส่วน Protection เหนือน้ำ : ไม่มี ส่วนเหนือน้ำ : ไม่มี ส่วนควบคุมน้ำ : สภาพปกติโดยรวมใช้งานได้ ส่วนท้ายน้ำ : สภาพปกติโดยรวมใช้งานได้มีการกัดเซาะ ทรุดตัว และแตกร้าวน้อย มีวัชพืชขึ้นปานกลาง ส่วน Protection ท้ายน้ำ : ไม่มี ระบบส่งน้ำ : สภาพปกติโดยรวมใช้งานได้ มีสภาพตะกอนหน้าฝาย : ปานกลาง

มีสภาพโดยรวมปกติ ควรวางมาตรการขุดลอก และกำจัดวัชพืชตามเวลาที่เหมาะสม
