การตรวจสภาพฝายและแนวทางแก้ไขปรับปรุงเพื่อเพิ่มประสิทธิภาพฝาย

รหัสฝายที่ : WPH030600808

ชื่อฝาย ต้นเดื่อ **ชื่อลำน้ำ** แม่เสาะ **ลำน้ำสาขาของ** แม่น้ำยม **ประเภทลำน้ำ** ลำห้วย **วันที่สำรวจ** 2 ก.ค. 68

หมู่บ้าน หมู่ที่ 8 บ้านเชตวัน **ตำบล** หัวทุ่ง **อำเภอ** ลอง **จังหวัด** แพร่

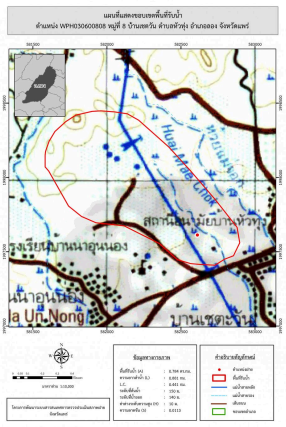
เป็นฝาย คสล. ในความรับผิดชอบของ อบต.หัวทุ่ง ก่อสร้างเมื่อ ปี พ.ศ.2568 อายุฝาย 1 ปี มีสภาพในแต่ละส่วนดังนี้ ส่วน Protection เหนือน้ำ : ไม่มี ส่วนเหนือน้ำ : สภาพปกติโดยรวมใช้งานได้ ส่วนควบคุมน้ำ : สภาพปกติโดยรวมใช้งานได้ ส่วนท้ายน้ำ : สภาพปกติโดยรวมใช้งานได้ ส่วน Protection ท้ายน้ำ : ไม่มี ระบบส่งน้ำ : สภาพปกติโดยรวมใช้งานได้ มีสภาพตะกอนหน้าฝาย : น้อย

มีสภาพโดยรวมปกติ ควรวางมาตรการขุดลอก และกำจัดวัชพืชตามเวลาที่เหมาะสม
