การตรวจสภาพฝายและแนวทางแก้ไขปรับปรุงเพื่อเพิ่มประสิทธิภาพฝาย

รหัสฝายที่ : WPH030600810

ชื่อฝาย ปูโอด **ชื่อลำน้ำ** แม่เสาะ **ลำน้ำสาขาของ** แม่น้ำยม **ประเภทลำน้ำ** ลำห้วย **วันที่สำรวจ** 2 ก.ค. 68

หมู่บ้าน หมู่ที่ 8 บ้านเชตวัน **ตำบล** หัวทุ่ง **อำเภอ** ลอง **จังหวัด** แพร่

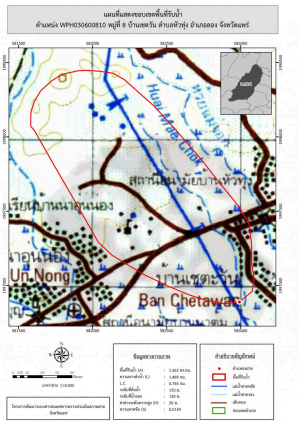
มีสภาพในแต่ละส่วนดังนี้ ส่วน Protection เหนือน้ำ : ไม่มี ส่วนเหนือน้ำ : ไม่มี ส่วนควบคุมน้ำ : สภาพปกติโดยรวมใช้งานได้ มีวัชพืชขึ้นปานกลาง ส่วนท้ายน้ำ : สภาพปกติโดยรวมใช้งานได้ มีวัชพืชขึ้นปานกลาง ส่วน Protection ท้ายน้ำ : ไม่มี ระบบส่งน้ำ : สภาพปกติโดยรวมใช้งานได้ มีสภาพตะกอนหน้าฝาย : มาก

มีสภาพโดยรวมปกติ ควรวางมาตรการขุดลอก และกำจัดวัชพืชตามเวลาที่เหมาะสม
