# การตรวจสภาพฝายและแนวทางแก้ไขปรับปรุงเพื่อเพิ่มประสิทธิภาพฝาย

**รหัสฝายที่ :** WPH030600901

**ชื่อฝาย** **ชื่อลำน้ำ** ห้วยสะบ้า **ลำน้ำสาขาของ** แม่ปง/แม่น้ำยม **ประเภทลำน้ำ** ลำห้วย **วันที่สำรวจ** 2 ก.ค. 68

**หมู่บ้าน** หมู่ที่ 9 บ้านไผ่ล้อมพัฒนา **ตำบล** หัวทุ่ง **อำเภอ** ลอง **จังหวัด** แพร่

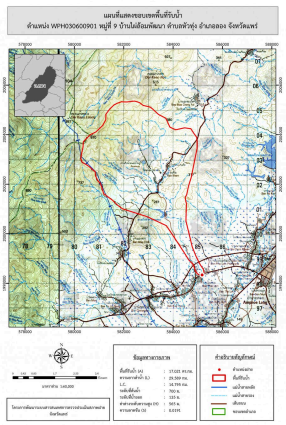
เป็นฝาย คสล. ในความรับผิดชอบของ อบต.หัวทุ่ง อายุฝายมากกว่า 20 ปี

มีสภาพในแต่ละส่วนดังนี้ ส่วน Protection เหนือน้ำ : ไม่มี ส่วนเหนือน้ำ :

สภาพปกติโดยรวมใช้งานได้ มีวัชพืชขึ้นน้อย ส่วนควบคุมน้ำ : สภาพปกติโดยรวมใช้งานได้

ส่วนท้ายน้ำ : สภาพปกติโดยรวมใช้งานได้ มีวัชพืชขึ้นน้อย ส่วน Protection ท้ายน้ำ : ไม่มี

ระบบส่งน้ำ : สภาพปกติโดยรวมใช้งานได้ มีสภาพตะกอนหน้าฝาย : มาก

มีสภาพโดยรวมปกติ ควรวางมาตรการขุดลอก และกำจัดวัชพืชตามเวลาที่เหมาะสม
