การตรวจสภาพฝายและแนวทางแก้ไขปรับปรุงเพื่อเพิ่มประสิทธิภาพฝาย

รหัสฝายที่ : WPH030700101

ชื่อฝาย มะเหรียง **ชื่อลำน้ำ** มะเหรียง **ลำน้ำสาขาของ** ยม/น่าน **ประเภทลำน้ำ** ลำห้วย **วันที่สำรวจ** 12 มิ.ย. 68

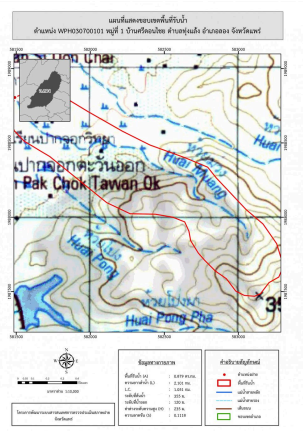
3. ส่วนควบคุมน้ำ : ☐ ใช้งานได้ดี ☑ ปานกลาง ☐ ทรุดโทรม

4. ส่วนท้ายน้ำ : ☑ ใช้งานได้ดี ☐ ปานกลาง ☐ ทรุดโทรม — ตะกอนมีปานกลาง
