การตรวจสภาพฝายและแนวทางแก้ไขปรับปรุงเพื่อเพิ่มประสิทธิภาพฝาย

รหัสฝายที่ : WPH030700201

ชื่อฝาย ห้วยนาแผ่น **ชื่อลำน้ำ** นาแผ่น **ลำน้ำสาขาของ** ยม/น่าน **ประเภทลำน้ำ** ลำห้วย **วันที่สำรวจ** 12 มิ.ย. 68

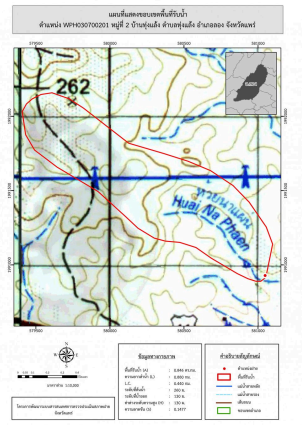
1. ส่วนป้องกันเหนือน้ำ : ☑ ใช้งานได้ดี ☐ ปานกลาง ☐ ทรุดโทรม — ตะกอนมีน้อย

2. ส่วนเหนือน้ำ : ☑ ใช้งานได้ดี ☐ ปานกลาง ☐ ทรุดโทรม — ตะกอนมีน้อย

3. ส่วนควบคุมน้ำ : ☑ ใช้งานได้ดี ☐ ปานกลาง ☐ ทรุดโทรม

4. ส่วนท้ายน้ำ : ☑ ใช้งานได้ดี ☐ ปานกลาง ☐ ทรุดโทรม — ตะกอนมีปานกลาง

5. ส่วนป้องกันท้ายน้ำ : ☑ ใช้งานได้ดี ☐ ปานกลาง ☐ ทรุดโทรม — ตะกอนมีมาก

พื้นที่รับน้ำของฝายและข้อมูลประกอบ		สภาพโดยรวมของฝายและแนวทางแก้ไขปรับปรุงเบื้องต้น
	<u>ข้อมูลพื้นที่รับน้ำของฝาย</u> A = 0.85 ตารางกิโลเมตร L = 1.5 กิโลเมตร LC = 0.44 กิโลเมตร H = 20 เมตร s = 0.15 c = 0.2 I = 145.77 มิลลิเมตร/ชั่วโมง Return period = 100 ปี อัตราการไหลสูงสุด = 6.86 ลบ.ม./วินาที	**สภาพโดยรวมของฝาย** ฝายคอนกรีตประเภทฝายสันมน ก่อสร้างเมื่อปี พ.ศ. 2563 มีอายุ 5 ปี มีสภาพในแต่ละส่วนดังนี้ ส่วน Protection เหนือน้ำ : พื้นและลาดด้านข้างไม่มีการดาดผิว ไม่พบความเสียหายจากการทรุดตัว หรือเคลื่อนตัว สามารถใช้งานได้ ส่วนเหนือน้ำ : พื้นและลาดด้านข้างไม่พบความเสียหายจากการเคลื่อนตัว ทรุดตัว หรือแตกร้าว ตะกอนสะสมหน้าฝายมีปริมาณน้อย สามารถใช้งานได้ ส่วนควบคุมน้ำ : โครงสร้างฝายคอนกรีตทั้งส่วนควบคุมน้ำ กำแพงข้างและส่วนอื่นๆ ไม่พบเจอความเสียหาย สามารถใช้งานได้ ส่วนท้ายน้ำ : โครงสร้างฝายด้านท้ายน้ำ ไม่มีความเสียหาย สามารถใช้งานได้ ส่วน Protection ท้ายน้ำ : พื้นและลาดด้านข้างเป็นลำน้ำเดิมไม่มีการดาดผิว ไม่พบความเสียหาย สามารถใช้งานได้ ระบบส่งน้ำ : ไม่มี มีสภาพตะกอนหน้าฝาย : ตะกอนสะสมหน้าฝายมีปริมาณน้อย **แนวทางแก้ไขปรับปรุงเบื้องต้น** แนวทางการแก้ไขปัญหาของฝายนี้ เนื่องจากโครงสร้างฝายโดยรวมยังมีความแข็งแรงและไม่มีความเสียหายที่ส่งผลต่อการใช้งาน จึงควรมุ่งเน้นการบำรุงรักษาเชิงป้องกันเป็นหลัก โดยควรมีการตรวจสอบสภาพฝายอย่างสม่ำเสมอ รวมถึงการเฝ้าระวังการสะสมของตะกอนหน้าฝาย แม้ปัจจุบันจะมีปริมาณน้อย แต่หากปล่อยทิ้งไว้อาจส่งผลต่อประสิทธิภาพการกักเก็บและระบายน้ำในอนาคต ควรกำหนดแผนการขุดลอกตะกอนเป็นระยะ พร้อมจัดการวัชพืชที่อาจเจริญเติบโตในบริเวณเหนือน้ำและท้ายน้ำ เพื่อรักษาประสิทธิภาพการใช้งานและยืดอายุโครงสร้างของฝายให้คงทนถาวร.
