การตรวจสภาพฝายและแนวทางแก้ไขปรับปรุงเพื่อเพิ่มประสิทธิภาพฝาย

รหัสฝายที่ : WPH030700301

ชื่อฝาย แม่จอกบก 1 **ชื่อลำน้ำ** แม่จอกบก **ลำน้ำสาขาของ** แม่จอก/ยม **ประเภทลำน้ำ** ลำห้วย **วันที่สำรวจ** 16 มิ.ย. 68

หมู่บ้าน หมู่ที่ 3 บ้านปากจอกตะวันออก **ตำบล** ทุ่งแล้ง **อำเภอ** ลอง **จังหวัด** แพร่

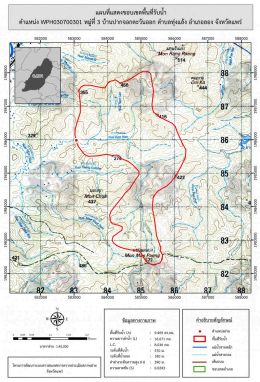
1. ส่วนป้องกันเหนือน้ำ : ☑ ใช้งานได้ดี ☐ ปานกลาง ☐ ทรุดโทรม — ตะกอนมีน้อย

2. ส่วนเหนือน้ำ : ☑ ใช้งานได้ดี ☐ ปานกลาง ☐ ทรุดโทรม — ตะกอนมีน้อย

3. ส่วนควบคุมน้ำ : ☑ ใช้งานได้ดี ☐ ปานกลาง ☐ ทรุดโทรม

4. ส่วนท้ายน้ำ : ☑ ใช้งานได้ดี ☐ ปานกลาง ☐ ทรุดโทรม — ตะกอนมีน้อย

5. ส่วนป้องกันท้ายน้ำ : ☑ ใช้งานได้ดี ☐ ปานกลาง ☐ ทรุดโทรม — ตะกอนมีน้อย

พื้นที่รับน้ำของฝายและข้อมูลประกอบ		สภาพโดยรวมของฝายและแนวทางแก้ไขปรับปรุงเบื้องต้น
	ข้อมูลพื้นที่รับน้ำของฝาย A = 9.47 ตารางกิโลเมตร L = 16.07 กิโลเมตร LC = 8.04 กิโลเมตร H = 390 เมตร s = 0.02 c = 0.2 I = 57.23 มิลลิเมตร/ชั่วโมง Return period = 100 ปี อัตราการไหลสูงสุด = 30.13 ลบ.ม./วินาที	**สภาพโดยรวมของฝาย** ฝายคอนกรีตประเภทฝายสันมน ก่อสร้างเมื่อปี พ.ศ. 2564 มีอายุ 4 ปี มีสภาพในแต่ละส่วนดังนี้ ส่วน Protection เหนือน้ำ : พื้นและลาดด้านข้างไม่มีการดาดผิว ไม่พบความเสียหายจากการทรุดตัวหรือเคลื่อนตัว สามารถใช้งานได้ ส่วนเหนือน้ำ : พื้นและลาดด้านข้างไม่พบความเสียหายจากการเคลื่อนตัว ทรุดตัว หรือแตกร้าว สามารถใช้งานได้ ส่วนควบคุมน้ำ : สันฝายคอนกรีต กำแพงข้างและส่วนอื่นๆไม่พบเจอความเสียหาย โครงสร้างยังมีความมั่นคงแข็งแรง สามารถใช้งานได้ ส่วนท้ายน้ำ : โครงสร้างคอนกรีตส่วนนี้ไม่พบความเสียหาย ทั้งพื้นและลาดด้านข้าง สามารถใช้งานได้ ส่วน Protection ท้ายน้ำ : พื้นและลาดด้านข้างเป็นลำน้ำเดิมไม่มีการดาดผิว ไม่พบความเสียหาย สามารถใช้งานได้ ระบบส่งน้ำ : ไม่มี มีสภาพตะกอนหน้าฝาย : ตะกอนสะสมหน้าฝายมีปริมาณน้อย **แนวทางแก้ไขปรับปรุงเบื้องต้น** แนวทางการแก้ไขปัญหาของฝายนี้ ควรดำเนินการติดตามตรวจสอบสภาพโครงสร้างอย่างต่อเนื่องเพื่อรักษาความมั่นคงแข็งแรงในระยะยาว พร้อมทั้งกำหนดมาตรการขุดลอกตะกอนที่สะสมหน้าฝายในระยะเวลาที่เหมาะสม เพื่อป้องกันการกีดขวางการไหลของน้ำและคงประสิทธิภาพในการใช้งานของฝายให้ยั่งยืน.
