การตรวจสภาพฝายและแนวทางแก้ไขปรับปรุงเพื่อเพิ่มประสิทธิภาพฝาย

รหัสฝายที่ : WPH030700302

ชื่อฝาย แม่จอกบก 2 **ชื่อลำน้ำ** แม่จอกบก **ลำน้ำสาขาของ** แม่จอก/ยม **ประเภทลำน้ำ** ลำห้วย **วันที่สำรวจ** 16 มิ.ย. 68

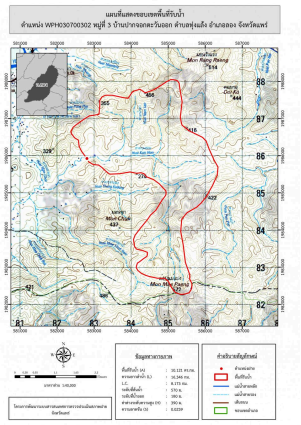
1. ส่วนป้องกันเหนือน้ำ : ☑ ใช้งานได้ดี ☐ ปานกลาง ☐ ทรุดโทรม — ตะกอนมีน้อย

2. ส่วนเหนือน้ำ : ☑ ใช้งานได้ดี ☐ ปานกลาง ☐ ทรุดโทรม — ตะกอนมีน้อย

3. ส่วนควบคุมน้ำ : ☐ ใช้งานได้ดี ☑ ปานกลาง ☐ ทรุดโทรม

4. ส่วนท้ายน้ำ : ☑ ใช้งานได้ดี ☐ ปานกลาง ☐ ทรุดโทรม — ตะกอนมีน้อย

5. ส่วนป้องกันท้ายน้ำ : ☑ ใช้งานได้ดี ☐ ปานกลาง ☐ ทรุดโทรม — ตะกอนมีน้อย

พื้นที่รับน้ำของฝายและข้อมูลประกอบ		สภาพโดยรวมของฝายและแนวทางแก้ไขปรับปรุงเบื้องต้น
	<u>ข้อมูลพื้นที่รับน้ำของฝาย</u> A = 10.12 ตารางกิโลเมตร L = 16.35 กิโลเมตร LC = 8.17 กิโลเมตร H = 390 เมตร s = 0.02 c = 0.2 I = 56.4 มิลลิเมตร/ชั่วโมง Return period = 100 ปี อัตราการไหลสูงสุด = 31.74 ลบ.ม./วินาที	**สภาพโดยรวมของฝาย** ฝายคอนกรีตประเภทฝายสันมน ก่อสร้างเมื่อปี พ.ศ. 2535 มีอายุ 33 ปี มีสภาพในแต่ละส่วนดังนี้ ส่วน Protection เหนือน้ำ : พื้นและลาดด้านข้างไม่มีการดาดผิว ไม่พบความเสียหายจากการทรุดตัว หรือเคลื่อนตัว สามารถใช้งานได้ ส่วนเหนือน้ำ : พื้นและลาดด้านข้างไม่พบความเสียหายจากการเคลื่อนตัว ทรุดตัว หรือแตกร้าว สามารถใช้งานได้ ส่วนควบคุมน้ำ : ฝายคอนกรีตเก่าตรวจพบว่ามีการกัดเซาะรุนแรงที่ตัวฝาย ไม่มีความแข็งแรงเพียงพอในการทำหน้าที่ทดน้ำ ควรได้รับการปรับปรุง ส่วนท้ายน้ำ : โครงสร้างคอนกรีตส่วนนี้ไม่พบความเสียหาย ทั้งพื้นและลาดด้านข้าง สามารถใช้งานได้ ส่วน Protection ท้ายน้ำ : พื้นและลาดด้านข้างเป็นลำน้ำเดิมไม่มีการดาดผิว ไม่พบความเสียหาย สามารถใช้งานได้ ระบบส่งน้ำ : ไม่มี มีสภาพตะกอนหน้าฝาย : ตะกอนสะสมหน้าฝายมีปริมาณน้อย **แนวทางแก้ไขปรับปรุงเบื้องต้น** แนวทางการแก้ไขปัญหาของฝายนี้ ควรดำเนินการปรับปรุงและซ่อมแซมบริเวณตัวฝายที่ถูกกัดเซาะรุนแรง เพื่อให้มีความแข็งแรงเพียงพอในการทดน้ำ พร้อมทั้งติดตามตรวจสอบสภาพโครงสร้างอย่างต่อเนื่อง และกำหนดมาตรการขุดลอกตะกอนหน้าฝายเป็นระยะ เพื่อป้องกันการกีดขวางการไหลของน้ำและรักษาประสิทธิภาพการใช้งานของฝายในระยะยาว.
