การตรวจสภาพฝายและแนวทางแก้ไขปรับปรุงเพื่อเพิ่มประสิทธิภาพฝาย

รหัสฝายที่ : WPH030700303

ชื่อฝาย แม่จอกบก 3 **ชื่อลำน้ำ** แม่จอกบก **ลำน้ำสาขาของ** แม่จอก/ยม **ประเภทลำน้ำ** ลำห้วย **วันที่สำรวจ** 16 มิ.ย. 68

หมู่บ้าน หมู่ที่ 3 บ้านปากจอกตะวันออก **ตำบล** ทุ่งแล้ง **อำเภอ** ลอง **จังหวัด** แพร่

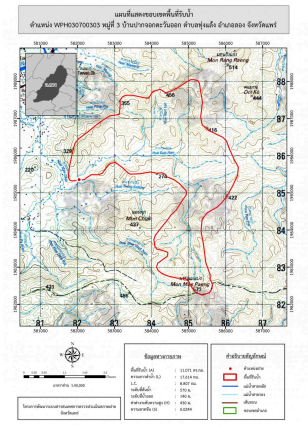
1. ส่วนป้องกันเหนือน้ำ : ☑ ใช้งานได้ดี ☐ ปานกลาง ☐ ทรุดโทรม — ตะกอนมีน้อย

2. ส่วนเหนือน้ำ : ☑ ใช้งานได้ดี ☐ ปานกลาง ☐ ทรุดโทรม — ตะกอนมีน้อย

3. ส่วนควบคุมน้ำ : ☑ ใช้งานได้ดี ☐ ปานกลาง ☐ ทรุดโทรม

4. ส่วนท้ายน้ำ : ☑ ใช้งานได้ดี ☐ ปานกลาง ☐ ทรุดโทรม — ตะกอนมีน้อย

5. ส่วนป้องกันท้ายน้ำ : ☑ ใช้งานได้ดี ☐ ปานกลาง ☐ ทรุดโทรม — ตะกอนมีน้อย

พื้นที่รับน้ำของฝายและข้อมูลประกอบ		สภาพโดยรวมของฝายและแนวทางแก้ไขปรับปรุงเบื้องต้น
	<u>ข้อมูลพื้นที่รับน้ำของฝาย</u> A = 11.07 ตารางกิโลเมตร L = 17.61 กิโลเมตร LC = 8.81 กิโลเมตร H = 430 เมตร s = 0.02 c = 0.2 I = 54.39 มิลลิเมตร/ชั่วโมง Return period = 100 ปี อัตราการไหลสูงสุด = 33.48 ลบ.ม./วินาที	**สภาพโดยรวมของฝาย** ฝายคอนกรีตประเภทฝายสันมน ก่อสร้างเมื่อปี พ.ศ. 2564 มีอายุ 4 ปี มีสภาพในแต่ละส่วนดังนี้ ส่วน Protection เหนือน้ำ : พื้นและลาดด้านข้างไม่มีการดาดผิว ไม่พบความเสียหายจากการทรุดตัว หรือเคลื่อนตัว สามารถใช้งานได้ ส่วนเหนือน้ำ : พื้นและลาดด้านข้างไม่พบความเสียหายจากการเคลื่อนตัว ทรุดตัว หรือแตกร้าว สามารถใช้งานได้ ส่วนควบคุมน้ำ : สันฝายคอนกรีต กำแพงข้างและส่วนอื่นๆไม่พบเจอความเสียหาย โครงสร้างยังมีความมั่นคงแข็งแรง สามารถใช้งานได้ ส่วนท้ายน้ำ : โครงสร้างคอนกรีตส่วนนี้ไม่พบความเสียหาย ทั้งพื้นและลาดด้านข้าง สามารถใช้งานได้ ส่วน Protection ท้ายน้ำ : พื้นและลาดด้านข้างเป็นลำน้ำเดิมไม่มีการดาดผิว ไม่พบความเสียหาย สามารถใช้งานได้ ระบบส่งน้ำ : ไม่มี มีสภาพตะกอนหน้าฝาย : ตะกอนสะสมหน้าฝายมีปริมาณน้อย **แนวทางแก้ไขปรับปรุงเบื้องต้น** แนวทางการแก้ไขปัญหาของฝายนี้ ควรมีการตรวจสอบและประเมินสภาพโครงสร้างอย่างสม่ำเสมอ เพื่อคงความมั่นคงแข็งแรงของฝายในระยะยาว ควบคู่กับการกำหนดช่วงเวลาการขุดลอกตะกอนที่สะสมหน้าฝายอย่างเหมาะสม เพื่อป้องกันการกีดขวางทางน้ำและรักษาประสิทธิภาพการใช้งานของฝายให้คงอยู่ได้อย่างยั่งยืน.
