การตรวจสภาพฝายและแนวทางแก้ไขปรับปรุงเพื่อเพิ่มประสิทธิภาพฝาย

รหัสฝายที่ : WPH030700304

ชื่อฝาย แม่จอก 4 **ชื่อลำน้ำ** แม่จอกบก **ลำน้ำสาขาของ** แม่จอก/ยม **ประเภทลำน้ำ** ลำห้วย **วันที่สำรวจ** 16 มิ.ย. 68

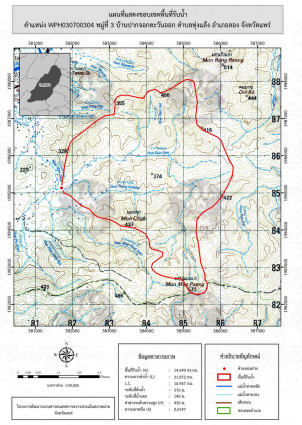
3. ส่วนควบคุมน้ำ : ☐ ใช้งานได้ดี ☑ ปานกลาง ☐ ทรุดโทรม

พื้นที่รับน้ำของฝายและข้อมูลประกอบ		สภาพโดยรวมของฝายและแนวทางแก้ไขปรับปรุงเบื้องต้น
	<u>ข้อมูลพื้นที่รับน้ำของฝาย</u> A = 14.7 ตารางกิโลเมตร L = 21.87 กิโลเมตร LC = 10.94 กิโลเมตร H = 430 เมตร s = 0.02 c = 0.2 I = 44.87 มิลลิเมตร/ชั่วโมง Return period = 100 ปี อัตราการไหลสูงสุด = 36.67 ลบ.ม./วินาที	**สภาพโดยรวมของฝาย** ฝายคอนกรีตประเภทฝายสันมน ก่อสร้างเมื่อปี พ.ศ. 2564 มีอายุ 4 ปี มีสภาพในแต่ละส่วนดังนี้ ส่วน Protection เหนือน้ำ : พื้นและลาดด้านข้างไม่มีการดาดผิว ไม่พบความเสียหายจากการทรุดตัว หรือเคลื่อนตัว มีตะกอนสะสมปริมาณปานกลาง สามารถใช้งานได้ ส่วนเหนือน้ำ : พื้นและลาดด้านข้างไม่พบความเสียหายจากการเคลื่อนตัว ทรุดตัว หรือแตกร้าว มีตะกอนสะสมปริมาณปานกลาง สามารถใช้งานได้ ส่วนควบคุมน้ำ : ปีกยื่นทั้งด้านซ้ายและด้านขวา เนื่องจากโครงสร้างดังกล่าวมีลักษณะกีดขวางการไหลของน้ำ ส่งผลให้ประสิทธิภาพการระบายน้ำลดลง และอาจก่อให้เกิดปัญหาน้ำท่วมขังหรือการกัดเซาะตลิ่งในระยะยาว ควรได้รับการปรับปรุง ส่วนท้ายน้ำ : โครงสร้างคอนกรีตส่วนนี้ไม่พบความเสียหาย ทั้งพื้นและลาดด้านข้าง สามารถใช้งานได้ ส่วน Protection ท้ายน้ำ : พื้นและลาดด้านข้างเป็นลำน้ำเดิมไม่มีการดาดผิว ไม่พบความเสียหาย สามารถใช้งานได้ ระบบส่งน้ำ : ไม่มี มีสภาพตะกอนหน้าฝาย : ตะกอนสะสมหน้าฝายมีปริมาณปานกลาง **แนวทางแก้ไขปรับปรุงเบื้องต้น** ควรดำเนินการรื้อถอนสันฝายในส่วนของปีกยื่นทั้งด้านซ้ายและด้านขวา เนื่องจากโครงสร้างดังกล่าวมีลักษณะกีดขวางการไหลของน้ำ ส่งผลให้ประสิทธิภาพการระบายน้ำลดลง และอาจก่อให้เกิดปัญหาน้ำท่วมขังหรือการกัดเซาะตลิ่งในระยะยาว การปรับปรุงโดยการรื้อถอนปีกยื่นจะช่วยให้การไหลของน้ำมีความต่อเนื่อง ลดความเสี่ยงต่อผลกระทบด้านอุทกวิทยา และเพิ่มประสิทธิภาพการระบายน้ำของลำน้ำให้เหมาะสมยิ่งขึ้น.
