การตรวจสภาพฝายและแนวทางแก้ไขปรับปรุงเพื่อเพิ่มประสิทธิภาพฝาย

รหัสฝายที่ : WPH030700305

ชื่อฝาย ห้วยแม่จอก **ชื่อลำน้ำ** แม่จอก **ลำน้ำสาขาของ** ยม/น่าน **ประเภทลำน้ำ** แม่น้ำสายหลัก **วันที่สำรวจ** 16 มิ.ย. 68

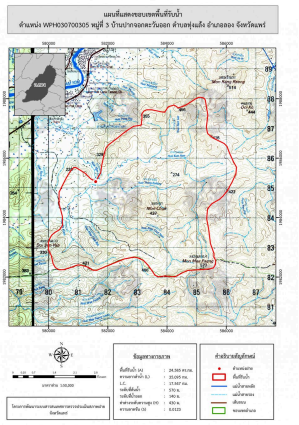
1. ส่วนป้องกันเหนือน้ำ : ☑ ใช้งานได้ดี ☐ ปานกลาง ☐ ทรุดโทรม — ตะกอนมีน้อย

2. ส่วนเหนือน้ำ : ☑ ใช้งานได้ดี ☐ ปานกลาง ☐ ทรุดโทรม — ตะกอนมีน้อย

3. ส่วนควบคุมน้ำ : ☑ ใช้งานได้ดี ☐ ปานกลาง ☐ ทรุดโทรม

4. ส่วนท้ายน้ำ : ☑ ใช้งานได้ดี ☐ ปานกลาง ☐ ทรุดโทรม — ตะกอนมีปานกลาง

5. ส่วนป้องกันท้ายน้ำ : ☑ ใช้งานได้ดี ☐ ปานกลาง ☐ ทรุดโทรม — ตะกอนมีปานกลาง

6. ระบบส่งน้ำ : ☑ ใช้งานได้ดี ☐ ปานกลาง ☐ ทรุดโทรม — ตะกอนมีปานกลาง

พื้นที่รับน้ำของฝายและข้อมูลประกอบ		สภาพโดยรวมของฝายและแนวทางแก้ไขปรับปรุงเบื้องต้น
	<u>ข้อมูลพื้นที่รับน้ำของฝาย</u> A = 24.59 ตารางกิโลเมตร L = 35.09 กิโลเมตร LC = 17.55 กิโลเมตร H = 430 เมตร s = 0.01 c = 0.3 I = 28.74 มิลลิเมตร/ชั่วโมง Return period = 100 ปี อัตราการไหลสูงสุด = 58.92 ลบ.ม./วินาที	**สภาพโดยรวมของฝาย** ฝายคอนกรีตประเภทฝายสันมนเป็นฝายมาตรฐาน มข.2527 วางกั้นลำน้ำแม่จอก ก่อสร้างเมื่อปี พ.ศ. 2553 มีอายุ 15 ปี มีสภาพในแต่ละส่วนดังนี้ ส่วน Protection เหนือน้ำ : พื้นและลาดด้านข้างไม่มีการดาดผิว ไม่พบความเสียหายจากการทรุดตัว หรือเคลื่อนตัว มีตะกอนสะสมปริมาณน้อย สามารถใช้งานได้ ส่วนเหนือน้ำ : พื้นและลาดด้านข้างไม่พบความเสียหายจากการเคลื่อนตัว ทรุดตัว หรือแตกร้าว มีตะกอนสะสมปริมาณน้อย สามารถใช้งานได้ ส่วนควบคุมน้ำ : โครงสร้างฝายยังมีความแข็งแรง ไม่พบเจอรอยแตกร้าว หรือรั่วซึมใต้สันฝาย สามารถใช้งานได้ ส่วนท้ายน้ำ : โครงสร้างคอนกรีตส่วนนี้ไม่พบความเสียหาย ทั้งพื้นและลาดด้านข้าง สามารถใช้งานได้ ส่วน Protection ท้ายน้ำ : พื้นและลาดด้านข้างเป็นลำน้ำเดิมไม่มีการดาดผิว ไม่พบความเสียหาย มีตะกอนสะสมปริมาณปานกลาง สามารถใช้งานได้ ระบบส่งน้ำ : มีตะกอนสะสมปริมาณปานกลาง ไม่พบความเสียหาย สามารถใช้งานได้ มีสภาพตะกอนหน้าฝาย : ตะกอนสะสมหน้าฝายมีปริมาณน้อย **แนวทางแก้ไขปรับปรุงเบื้องต้น** ฝายยังคงมีโครงสร้างที่มั่นคงแข็งแรง พร้อมทั้งระบบส่งน้ำที่เชื่อมต่อกับฝายสามารถใช้งานได้อย่างมีประสิทธิภาพ มีบทบาทสำคัญในการกระจายน้ำเพื่อการเกษตรในพื้นที่ อย่างไรก็ตาม ควรดำเนินการขุดลอกตะกอนที่สะสมเป็นระยะ เพื่อป้องกันการกีดขวางการไหลของน้ำและคงประสิทธิภาพการใช้งานของฝายในระยะยาว.
