การตรวจสภาพฝายและแนวทางแก้ไขปรับปรุงเพื่อเพิ่มประสิทธิภาพฝาย

รหัสฝายที่ : WPH030700504

ชื่อฝาย ห้วยสงาน **ชื่อลำน้ำ** ห้วยสงาน **ลำน้ำสาขาของ** ยม/น่าน **ประเภทลำน้ำ** ลำห้วย **วันที่สำรวจ** 17 มิ.ย. 68

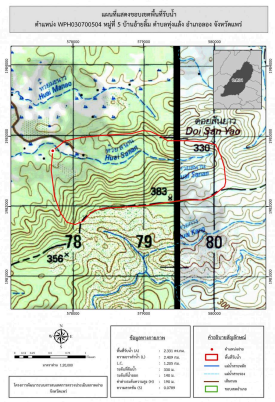
4. ส่วนท้ายน้ำ : ☐ ใช้งานได้ดี ☑ ปานกลาง ☐ ทรุดโทรม — ตะกอนมีปานกลาง

พื้นที่รับน้ำของฝายและข้อมูลประกอบ		สภาพโดยรวมของฝายและแนวทางแก้ไขปรับปรุงเบื้องต้น
	ข้อมูลพื้นที่รับน้ำของฝาย A = 2.33 ตารางกิโลเมตร L = 2.41 กิโลเมตร LC = 1.2 กิโลเมตร H = 190 เมตร s = 0.08 c = 0.2 I = 164.19 มิลลิเมตร/ชั่วโมง Return period = 100 ปี อัตราการไหลสูงสุด = 21.28 ลบ.ม./วินาที	**สภาพโดยรวมของฝาย** ฝายคอนกรีตวางกั้นลำห้วยเป็นประเภทฝายสันมน ไม่มีระบบส่งน้ำ เป็นฝายก่อสร้างใหม่มีอายุประมาณ 10 ปี มีสภาพในแต่ละส่วนดังนี้ ส่วน Protection เหนือน้ำ : พื้นและลาดด้านข้างไม่มีการดาดผิวคอนกรีต มีตะกอนสะสมปริมาณมากและต้นไม้เติบโตหนาแน่น สามารถใช้งานได้ ส่วนเหนือน้ำ : พื้นและลาดด้านข้างไม่พบเจอความเสียหาย มีตะกอนสะสมปริมาณมากและมีต้นไม้เติบโตหนาแน่น สามารถใช้งานได้ ส่วนควบคุมน้ำ : โครงสร้างฝายคอนกรีตยังมีสภาพแข็งแรง สามารถใช้งานได้ ส่วนท้ายน้ำ : มีตะกอนสะสมปริมาณปานกลาง แต่พบเจอการแตกร้าวระดับปานกลาง ควรได้รับการปรับปรุงให้มีความแข็งแรงมากขึ้น ส่วน Protection ท้ายน้ำ : มีตะกอนสะสมปริมาณมาก สามารถใช้งานได้ ระบบส่งน้ำ : ไม่มี มีสภาพตะกอนหน้าฝาย : ตะกอนสะสมหน้าฝายมีปริมาณมากและต้นไม้เติบโตหนาแน่นตลอดช่วงของลำน้ำ **แนวทางแก้ไขปรับปรุงเบื้องต้น** แนวทางการแก้ไขปัญหาของฝายนี้ ควรดำเนินการขุดลอกตะกอนและกำจัดวัชพืชรวมถึงต้นไม้ที่ขึ้นหนาแน่นทั้งด้านเหนือน้ำและท้ายน้ำ เพื่อป้องกันการกีดขวางการไหลของน้ำและคงประสิทธิภาพในการใช้งานของฝาย นอกจากนี้ควรปรับปรุงส่วนท้ายน้ำที่มีรอยแตกร้าวให้มีความแข็งแรงมากขึ้น เพื่อรองรับปริมาณน้ำในช่วงฤดูฝนได้อย่างปลอดภัยและยั่งยืน.
