การตรวจสภาพฝายและแนวทางแก้ไขปรับปรุงเพื่อเพิ่มประสิทธิภาพฝาย

รหัสฝายที่ : WPH030700602

ชื่อฝาย ห้วยม่วง 4 **ชื่อลำน้ำ** ห้วยม่วง **ลำน้ำสาขาของ** ยม/น่าน **ประเภทลำน้ำ** ลำห้วย **วันที่สำรวจ** 17 มิ.ย. 68

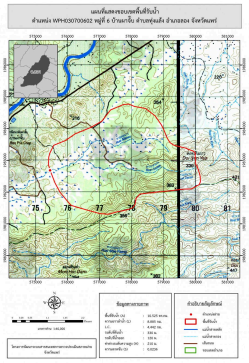
3. ส่วนควบคุมน้ำ : ☐ ใช้งานได้ดี ☐ ปานกลาง ☑ ทรุดโทรม

4. ส่วนท้ายน้ำ : ☐ ใช้งานได้ดี ☐ ปานกลาง ☑ ทรุดโทรม

พื้นที่รับน้ำของฝายและข้อมูลประกอบ		สภาพโดยรวมของฝายและแนวทางแก้ไขปรับปรุงเบื้องต้น
	<u>ข้อมูลพื้นที่รับน้ำของฝาย</u> A = 10.52 ตารางกิโลเมตร L = 8.88 กิโลเมตร LC = 4.44 กิโลเมตร H = 210 เมตร s = 0.02 c = 0.35 I = 78.36 มิลลิเมตร/ชั่วโมง Return period = 100 ปี อัตราการไหลสูงสุด = 80.24 ลบ.ม./วินาที	**สภาพโดยรวมของฝาย** ฝายคอนกรีตวางกั้นลำห้วยเป็นประเภทฝายสันมนพร้อมระบบส่งน้ำแบบคลองดิน เป็นฝายก่อสร้างมานานมีอายุประมาณ 30 ปี มีสภาพในแต่ละส่วนดังนี้ ส่วน Protection เหนือน้ำ : พื้นและลาดด้านข้างไม่มีการดาดผิวคอนกรีต มีตะกอนสะสมปริมาณน้อย สามารถใช้งานได้ ส่วนเหนือน้ำ : พื้นและลาดด้านข้างไม่มีพบเจอความเสียหายจากการทรุดตัว หรือเคลื่อนตัว มีตะกอนสะสมปริมาณน้อย สามารถใช้งานได้ ส่วนควบคุมน้ำ : โครงสร้างฝายไม่มีความแข็งแรงเพียงพอ ควรได้รับการรื้อถอนก่อสร้างใหม่ ส่วนท้ายน้ำ : ควรได้รับการรื้อถอนก่อสร้างใหม่ให้มีสภาพที่ดีขึ้น เนื่องจากประเมินพบว่าส่วนพื้นคอนกรีตมีการทรุดตัวแตกร้าวเสียหาย ส่วน Protection ท้ายน้ำ : มีตะกอนสะสมปริมาณน้อยสามารถใช้งานได้ ระบบส่งน้ำ : สามารถใช้งานได้ มีสภาพตะกอนหน้าฝาย : ตะกอนสะสมหน้าฝายมีปริมาณน้อย **แนวทางแก้ไขปรับปรุงเบื้องต้น** แนวทางการแก้ไขปัญหาของฝายนี้ควรดำเนินการรื้อถอนและก่อสร้างฝายใหม่ในส่วนควบคุมน้ำและท้ายน้ำ เพื่อให้โครงสร้างมีความแข็งแรงเพียงพอ รองรับการใช้งานระยะยาว พร้อมรักษาส่วน Protection ทั้งเหนือน้ำและท้ายน้ำที่ยังสามารถใช้งานได้ และกำหนดมาตรการขุดลอกตะกอนเป็นระยะเพื่อคงประสิทธิภาพการไหลของน้ำและระบบส่งน้ำ.
