การตรวจสภาพฝายและแนวทางแก้ไขปรับปรุงเพื่อเพิ่มประสิทธิภาพฝาย

รหัสฝายที่ : WPH030700702

ชื่อฝาย ห้วยโป่ง 1 **ชื่อลำน้ำ** ห้วยโป่ง **ลำน้ำสาขาของ** ยม/น่าน **ประเภทลำน้ำ** ลำห้วย **วันที่สำรวจ** 17 มิ.ย. 68

หมู่บ้าน หมู่ที่ 7 บ้านวังเลียง **ตำบล** ทุ่งแล้ง **อำเภอ** ลอง **จังหวัด** แพร่

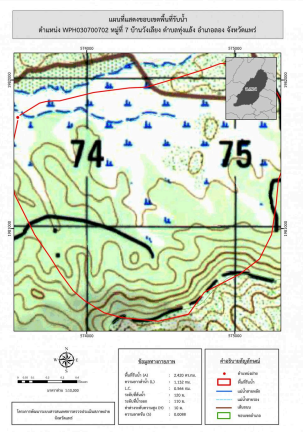
1. ส่วนป้องกันเหนือน้ำ : ☑ ใช้งานได้ดี ☐ ปานกลาง ☐ ทรุดโทรม — ตะกอนมีน้อย

2. ส่วนเหนือน้ำ : ☑ ใช้งานได้ดี ☐ ปานกลาง ☐ ทรุดโทรม — ตะกอนมีน้อย

3. ส่วนควบคุมน้ำ : ☐ ใช้งานได้ดี ☑ ปานกลาง ☐ ทรุดโทรม

4. ส่วนท้ายน้ำ : ☐ ใช้งานได้ดี ☑ ปานกลาง ☐ ทรุดโทรม — ตะกอนมีน้อย

5. ส่วนป้องกันท้ายน้ำ : ☑ ใช้งานได้ดี ☐ ปานกลาง ☐ ทรุดโทรม — ตะกอนมีปานกลาง

พื้นที่รับน้ำของฝายและข้อมูลประกอบ		สภาพโดยรวมของฝายและแนวทางแก้ไขปรับปรุงเบื้องต้น
	<u>ข้อมูลพื้นที่รับน้ำของฝาย</u> A = 2.42 ตารางกิโลเมตร L = 1.13 กิโลเมตร LC = 0.57 กิโลเมตร H = 10 เมตร s = 0.01 c = 0.35 I = 149.25 มิลลิเมตร/ชั่วโมง Return period = 100 ปี อัตราการไหลสูงสุด = 35.14 ลบ.ม./วินาที	**สภาพโดยรวมของฝาย** ฝายคอนกรีตวางกั้นลำห้วยเป็นฝายขนาดเล็ก มีสภาพในแต่ละส่วนดังนี้ ส่วน Protection เหนือน้ำ : พื้นและลาดด้านข้างไม่มีการดาดผิวคอนกรีต มีตะกอนสะสมปริมาณปานกลาง สามารถใช้งานได้ ส่วนเหนือน้ำ : พื้นและลาดด้านข้างไม่พบเจอความเสียหาย มีตะกอนสะสมปริมาณปานกลาง สามารถใช้งานได้ ส่วนควบคุมน้ำ : ฝายควรได้รับการออกแบบให้มีรูปแบบที่เหมาะสมกับพื้นที่ ควรได้รับการรื้อถอนก่อสร้างใหม่ ส่วนท้ายน้ำ : ฟันตะเข้เคลื่อนตัวเสียหายรุนแรง ไม่สามารถทำหน้าที่สลายพลังงานได้อย่างมีประสิทธิภาพ ควรได้รับการรื้อส่วนนี้ออก แล้วทำการก่อสร้างใหม่ ส่วน Protection ท้ายน้ำ : พื้นและลาดด้านข้างไม่มีการดาดผิวคอนกรีต เป็นคลองดินทำให้มีตะกอนสะสมปริมาณปานกลาง สามารถใช้งานได้ ระบบส่งน้ำ : ไม่มี มีสภาพตะกอนหน้าฝาย : ตะกอนสะสมหน้าฝายมีปริมาณปานกลาง **แนวทางแก้ไขปรับปรุงเบื้องต้น** แนวทางการแก้ไขปัญหาของฝายขนาดเล็กนี้ ควรดำเนินการรื้อถอนและก่อสร้างส่วนควบคุมน้ำและฟันตะเข้ท้ายน้ำใหม่ให้เหมาะสมกับลักษณะพื้นที่และสามารถสลายพลังงานน้ำได้อย่างมีประสิทธิภาพ พร้อมทั้งติดตามตรวจสอบสภาพโครงสร้างส่วนอื่น ๆ อย่างต่อเนื่อง และกำหนดมาตรการขุดลอกตะกอนทั้งหน้าฝายและคลองดินรอบ Protection เพื่อรักษาการไหลของน้ำและประสิทธิภาพในการใช้งาน.
