การตรวจสภาพฝายและแนวทางแก้ไขปรับปรุงเพื่อเพิ่มประสิทธิภาพฝาย

รหัสฝายที่ : WPH030700703

ชื่อฝาย ห้วยโป่ง 2 **ชื่อลำน้ำ** ห้วยโป่ง **ลำน้ำสาขาของ** ยม/น่าน **ประเภทลำน้ำ** ลำห้วย **วันที่สำรวจ** 17 มิ.ย. 68

หมู่บ้าน หมู่ที่ 7 บ้านวังเลียง **ตำบล** ทุ่งแล้ง **อำเภอ** ลอง **จังหวัด** แพร่

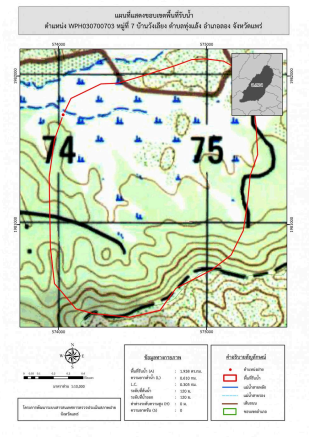
1. ส่วนป้องกันเหนือน้ำ : ☑ ใช้งานได้ดี ☐ ปานกลาง ☐ ทรุดโทรม — ตะกอนมีน้อย

2. ส่วนเหนือน้ำ : ☑ ใช้งานได้ดี ☐ ปานกลาง ☐ ทรุดโทรม — ตะกอนมีน้อย

3. ส่วนควบคุมน้ำ : ☑ ใช้งานได้ดี ☐ ปานกลาง ☐ ทรุดโทรม

4. ส่วนท้ายน้ำ : ☐ ใช้งานได้ดี ☑ ปานกลาง ☐ ทรุดโทรม — ตะกอนมีปานกลาง

5. ส่วนป้องกันท้ายน้ำ : ☑ ใช้งานได้ดี ☐ ปานกลาง ☐ ทรุดโทรม — ตะกอนมีปานกลาง

6. ระบบส่งน้ำ : ☑ ใช้งานได้ดี ☐ ปานกลาง ☐ ทรุดโทรม — ตะกอนมีน้อย

พื้นที่รับน้ำของฝายและข้อมูลประกอบ		สภาพโดยรวมของฝายและแนวทางแก้ไขปรับปรุงเบื้องต้น
	<u>ข้อมูลพื้นที่รับน้ำของฝาย</u> A = 1.94 ตารางกิโลเมตร L = 0.61 กิโลเมตร LC = 0.31 กิโลเมตร H = 10 เมตร s = 0.02 c = 0.2 I = 187.28 มิลลิเมตร/ชั่วโมง Return period = 100 ปี อัตราการไหลสูงสุด = 20.18 ลบ.ม./วินาที	**สภาพโดยรวมของฝาย** ฝายคอนกรีตประเภทฝายหินทิ้งวางกั้นลำห้วยเป็นฝายขนาดเล็ก มีสภาพในแต่ละส่วนดังนี้ ส่วน Protection เหนือน้ำ : พื้นและลาดด้านข้างไม่มีการดาดผิวคอนกรีต มีตะกอนสะสมปริมาณน้อย สามารถใช้งานได้ ส่วนเหนือน้ำ : พื้นและลาดด้านข้างไม่พบเจอความเสียหาย มีตะกอนสะสมปริมาณน้อย สามารถใช้งานได้ ส่วนควบคุมน้ำ : โครงสร้างฝายมีความแข็งแรง สามารถใช้งานได้ ส่วนท้ายน้ำ : พื้นและลาดด้านข้างประเมินพบเจอการกัดเซาะรุนแรง ควรได้รับการปรับปรุงให้มีสภาพดีขึ้น ส่วน Protection ท้ายน้ำ : พื้นและลาดด้านข้างไม่มีการดาดผิวคอนกรีต เป็นคลองดินทำให้มีตะกอนสะสมปริมาณปานกลาง สามารถใช้งานได้ ระบบส่งน้ำ : ใช้งานได้ มีสภาพตะกอนหน้าฝาย : ตะกอนสะสมหน้าฝายมีปริมาณน้อย **แนวทางแก้ไขปรับปรุงเบื้องต้น** แนวทางการแก้ไขปัญหาของฝายนี้ ควรปรับปรุงพื้นท้ายน้ำที่เกิดการกัดเซาะให้มีความมั่นคงแข็งแรงมากขึ้น พร้อมทั้งกำหนดมาตรการขุดลอกตะกอนทั้งหน้าฝายและคลองดินบริเวณ Protection ท้ายน้ำอย่างต่อเนื่อง เพื่อป้องกันการกีดขวางการไหลและคงประสิทธิภาพในการใช้งานของฝาย.
