การตรวจสภาพฝายและแนวทางแก้ไขปรับปรุงเพื่อเพิ่มประสิทธิภาพฝาย

รหัสฝายที่ : WPH030700706

ชื่อฝาย ห้วยสงาน 4 **ชื่อลำน้ำ** ห้วยสงาน **ลำน้ำสาขาของ** ยม/น่าน **ประเภทลำน้ำ** ลำห้วย **วันที่สำรวจ** 17 มิ.ย. 68

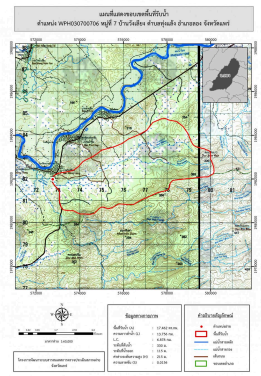
1. ส่วนป้องกันเหนือน้ำ : ☑ ใช้งานได้ดี ☐ ปานกลาง ☐ ทรุดโทรม — ตะกอนมีน้อย

2. ส่วนเหนือน้ำ : ☑ ใช้งานได้ดี ☐ ปานกลาง ☐ ทรุดโทรม — ตะกอนมีน้อย

3. ส่วนควบคุมน้ำ : ☑ ใช้งานได้ดี ☐ ปานกลาง ☐ ทรุดโทรม

4. ส่วนท้ายน้ำ : ☑ ใช้งานได้ดี ☐ ปานกลาง ☐ ทรุดโทรม — ตะกอนมีน้อย

5. ส่วนป้องกันท้ายน้ำ : ☑ ใช้งานได้ดี ☐ ปานกลาง ☐ ทรุดโทรม — ตะกอนมีน้อย

พื้นที่รับน้ำของฝายและข้อมูลประกอบ		สภาพโดยรวมของฝายและแนวทางแก้ไขปรับปรุงเบื้องต้น
	<u>ข้อมูลพื้นที่รับน้ำของฝาย</u> A = 17.46 ตารางกิโลเมตร L = 13.76 กิโลเมตร LC = 6.88 กิโลเมตร H = 215 เมตร s = 0.02 c = 0.25 I = 55.15 มิลลิเมตร/ชั่วโมง Return period = 100 ปี อัตราการไหลสูงสุด = 66.93 ลบ.ม./วินาที	**สภาพโดยรวมของฝาย** ฝายคอนกรีตประเภทสันฝายไหลตกตรงวางกั้นลำห้วยสงาน เป็นรูปแบบมาตรฐาน มข.2527 ก่อสร้างเมื่อราวปี พ.ศ.2548 มีอายุ 20 ปี มีสภาพในแต่ละส่วนดังนี้ ส่วน Protection เหนือน้ำ : พื้นและลาดด้านข้างไม่มีการดาดผิวคอนกรีต มีตะกอนสะสมปริมาณน้อย สามารถใช้งานได้ ส่วนเหนือน้ำ : พื้นและลาดด้านข้างไม่พบเจอความเสียหาย มีตะกอนสะสมปริมาณน้อย สามารถใช้งานได้ ส่วนควบคุมน้ำ : โครงสร้างฝายมีความแข็งแรง ไม่พบเจอการแตกร้าว เคลื่อนตัว หรือรั่วซึม สามารถใช้งานได้ ส่วนท้ายน้ำ : พื้นและลาดด้านข้างไม่พบเจอความเสียหาย มีตะกอนสะสมปริมาณน้อย สามารถใช้งานได้ ส่วน Protection ท้ายน้ำ : พื้นและลาดด้านข้างไม่มีการดาดผิวคอนกรีต เป็นคลองดินทำ มีตะกอนสะสมปริมาณน้อย สามารถใช้งานได้ ระบบส่งน้ำ : ไม่มี มีสภาพตะกอนหน้าฝาย : ตะกอนสะสมหน้าฝายมีปริมาณน้อย **แนวทางแก้ไขปรับปรุงเบื้องต้น** ฝายกั้นลำน้ำห้วยสงานมีโครงสร้างที่มั่นคงแข็งแรง และยังคงสามารถทำหน้าที่ทดน้ำเพื่อการเกษตรกรรมในพื้นที่ได้อย่างมีประสิทธิภาพ ช่วยสนับสนุนการจัดสรรน้ำสำหรับพื้นที่เพาะปลูกและส่งเสริมการใช้ประโยชน์ทรัพยากรน้ำอย่างต่อเนื่อง ทั้งนี้ ควรกำหนดมาตรการขุดลอกตะกอนที่สะสมหน้าฝายในช่วงเวลาที่เหมาะสม เพื่อป้องกันการกีดขวางการไหลของน้ำและรักษาประสิทธิภาพของฝายในระยะยาว.
