การตรวจสภาพฝายและแนวทางแก้ไขปรับปรุงเพื่อเพิ่มประสิทธิภาพฝาย

รหัสฝายที่ : WPH030700707

ชื่อฝาย ห้วยไร่ยาง **ชื่อลำน้ำ** ห้วยไร่ยาง **ลำน้ำสาขาของ** ห้วยสงาน/ยม/น่าน **ประเภทลำน้ำ** ลำห้วย **วันที่สำรวจ** 17 มิ.ย. 68

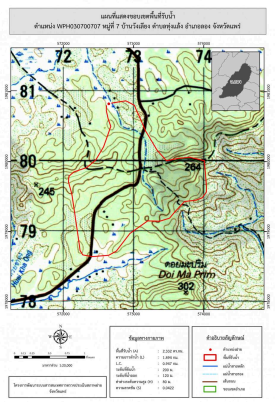
1. ส่วนป้องกันเหนือน้ำ : ☑ ใช้งานได้ดี ☐ ปานกลาง ☐ ทรุดโทรม — ตะกอนมีปานกลาง

2. ส่วนเหนือน้ำ : ☑ ใช้งานได้ดี ☐ ปานกลาง ☐ ทรุดโทรม — ตะกอนมีปานกลาง

3. ส่วนควบคุมน้ำ : ☑ ใช้งานได้ดี ☐ ปานกลาง ☐ ทรุดโทรม

4. ส่วนท้ายน้ำ : ☑ ใช้งานได้ดี ☐ ปานกลาง ☐ ทรุดโทรม — ตะกอนมีน้อย

5. ส่วนป้องกันท้ายน้ำ : ☑ ใช้งานได้ดี ☐ ปานกลาง ☐ ทรุดโทรม — ตะกอนมีปานกลาง

6. ระบบส่งน้ำ : ☑ ใช้งานได้ดี ☐ ปานกลาง ☐ ทรุดโทรม — ตะกอนมีปานกลาง

พื้นที่รับน้ำของฝายและข้อมูลประกอบ		สภาพโดยรวมของฝายและแนวทางแก้ไขปรับปรุงเบื้องต้น
	<u>ข้อมูลพื้นที่รับน้ำของฝาย</u> A = 2.33 ตารางกิโลเมตร L = 1.89 กิโลเมตร LC = 0.95 กิโลเมตร H = 80 เมตร s = 0.04 c = 0.2 I = 161.12 มิลลิเมตร/ชั่วโมง Return period = 100 ปี อัตราการไหลสูงสุด = 20.89 ลบ.ม./วินาที	**สภาพโดยรวมของฝาย** ฝายคอนกรีตประเภทสันฝายสันมนวางกั้นลำห้วย ก่อสร้างเมื่อปี พ.ศ.2564 มีอายุ 4 ปี มีสภาพในแต่ละส่วนดังนี้ ส่วน Protection เหนือน้ำ : พื้นและลาดด้านข้างไม่มีการดาดผิวคอนกรีต มีตะกอนสะสมปริมาณปานกลาง สามารถใช้งานได้ ส่วนเหนือน้ำ : พื้นและลาดด้านข้างไม่พบเจอความเสียหาย มีตะกอนสะสมปริมาณปานกลาง สามารถใช้งานได้ ส่วนควบคุมน้ำ : โครงสร้างฝายมีความแข็งแรง ไม่พบเจอการแตกร้าว เคลื่อนตัว หรือรั่วซึม สามารถใช้งานได้ ส่วนท้ายน้ำ : พื้นและลาดด้านข้างไม่พบเจอความเสียหาย มีตะกอนสะสมปริมาณน้อย สามารถใช้งานได้ ส่วน Protection ท้ายน้ำ : พื้นและลาดด้านข้างไม่มีการดาดผิวคอนกรีต เป็นคลองดินทำ มีตะกอนสะสมปริมาณปานกลาง สามารถใช้งานได้ ระบบส่งน้ำ : ไม่พบเจอความเสียหายในระบบส่งน้ำ แต่มีตะกอนสะสมปริมาณปานกลาง สามารถใช้งานได้ มีสภาพตะกอนหน้าฝาย : ตะกอนสะสมหน้าฝายมีปริมาณปานกลาง **แนวทางแก้ไขปรับปรุงเบื้องต้น** แนวทางการแก้ไขปัญหาของฝายนี้ ควรมีการตรวจสอบและติดตามสภาพโครงสร้างอย่างสม่ำเสมอ เพื่อคงความมั่นคงแข็งแรงในระยะยาว ควบคู่กับการวางแผนขุดลอกตะกอนที่สะสมหน้าฝายตามช่วงเวลาที่เหมาะสม เพื่อป้องกันการอุดกั้นการไหลของน้ำและรักษาประสิทธิภาพการใช้งานของฝายให้ต่อเนื่องและยั่งยืน.
