การตรวจสภาพฝายและแนวทางแก้ไขปรับปรุงเพื่อเพิ่มประสิทธิภาพฝาย

รหัสฝายที่ : WPH030700801

ชื่อฝาย ห้วยโขงขอบ **ชื่อลำน้ำ** ห้วยโขงขอบ **ลำน้ำสาขาของ** ยม/น่าน **ประเภทลำน้ำ** ลำห้วย **วันที่สำรวจ** 17 มิ.ย. 68

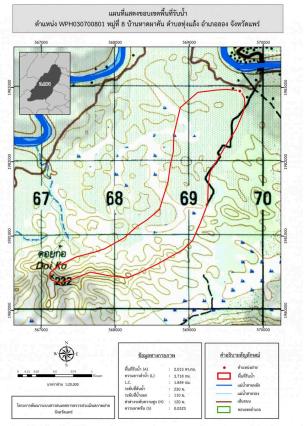
1. ส่วนป้องกันเหนือน้ำ : ☑ ใช้งานได้ดี ☐ ปานกลาง ☐ ทรุดโทรม — ตะกอนมีมาก

2. ส่วนเหนือน้ำ : ☑ ใช้งานได้ดี ☐ ปานกลาง ☐ ทรุดโทรม — ตะกอนมีมาก

3. ส่วนควบคุมน้ำ : ☑ ใช้งานได้ดี ☐ ปานกลาง ☐ ทรุดโทรม

4. ส่วนท้ายน้ำ : ☑ ใช้งานได้ดี ☐ ปานกลาง ☐ ทรุดโทรม — ตะกอนมีน้อย

5. ส่วนป้องกันท้ายน้ำ : ☑ ใช้งานได้ดี ☐ ปานกลาง ☐ ทรุดโทรม — ตะกอนมีมาก

พื้นที่รับน้ำของฝายและข้อมูลประกอบ		สภาพโดยรวมของฝายและแนวทางแก้ไขปรับปรุงเบื้องต้น
	<u>ข้อมูลพื้นที่รับน้ำของฝาย</u> A = 2.01 ตารางกิโลเมตร L = 3.72 กิโลเมตร LC = 1.86 กิโลเมตร H = 120 เมตร s = 0.03 c = 0.2 I = 124.03 มิลลิเมตร/ชั่วโมง Return period = 100 ปี อัตราการไหลสูงสุด = 13.88 ลบ.ม./วินาที	**สภาพโดยรวมของฝาย** ฝายคอนกรีตประเภทสันฝายแบบสันมนวางกั้นลำห้วย ก่อสร้างเมื่อราวปี พ.ศ.2565 มีอายุ 3 ปี มีสภาพในแต่ละส่วนดังนี้ ส่วน Protection เหนือน้ำ : พื้นและลาดด้านข้างไม่มีการดาดผิวคอนกรีต มีตะกอนสะสมปริมาณมาก สามารถใช้งานได้ ส่วนเหนือน้ำ : พื้นและลาดด้านข้างไม่พบเจอความเสียหาย มีตะกอนสะสมปริมาณมาก สามารถใช้งานได้ ส่วนควบคุมน้ำ : โครงสร้างฝายมีความแข็งแรง ไม่พบเจอการแตกร้าว เคลื่อนตัว หรือรั่วซึม สามารถใช้งานได้ ส่วนท้ายน้ำ : พื้นและลาดด้านข้างไม่พบเจอความเสียหาย มีตะกอนสะสมปริมาณน้อย สามารถใช้งานได้ ส่วน Protection ท้ายน้ำ : พื้นและลาดด้านข้างไม่มีการดาดผิวคอนกรีต เป็นคลองดินทำ มีตะกอนสะสมปริมาณมาก สามารถใช้งานได้ ระบบส่งน้ำ : ไม่มี มีสภาพตะกอนหน้าฝาย : ตะกอนสะสมหน้าฝายมีปริมาณมาก **แนวทางแก้ไขปรับปรุงเบื้องต้น** แนวทางการแก้ไขปัญหาของฝายนี้ ควรดำเนินการขุดลอกตะกอนที่สะสมทั้งบริเวณเหนือน้ำและท้ายน้ำอย่างสม่ำเสมอ เพื่อป้องกันการกีดขวางการไหลและเพิ่มประสิทธิภาพการระบายน้ำ ควบคู่กับการตรวจสอบสภาพโครงสร้างอย่างต่อเนื่อง เพื่อรักษาความมั่นคงแข็งแรงและยืดอายุการใช้งานของฝายในระยะยาว.
