การตรวจสภาพฝายและแนวทางแก้ไขปรับปรุงเพื่อเพิ่มประสิทธิภาพฝาย

รหัสฝายที่ : WPH030700903

ชื่อฝาย น้ำปู 1 **ชื่อลำน้ำ** น้ำปู **ลำน้ำสาขาของ** แม่จอก/ยม **ประเภทลำน้ำ** ลำห้วย **วันที่สำรวจ** 16 มิ.ย. 68

หมู่บ้าน หมู่ที่ 9 บ้านใหม่ปากจอก **ตำบล** ทุ่งแล้ง **อำเภอ** ลอง **จังหวัด** แพร่

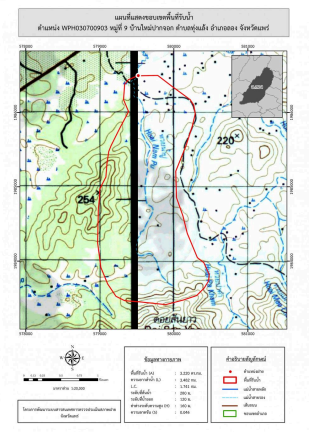
1. ส่วนป้องกันเหนือน้ำ : ☑ ใช้งานได้ดี ☐ ปานกลาง ☐ ทรุดโทรม — ตะกอนมีน้อย

2. ส่วนเหนือน้ำ : ☑ ใช้งานได้ดี ☐ ปานกลาง ☐ ทรุดโทรม — ตะกอนมีน้อย

3. ส่วนควบคุมน้ำ : ☐ ใช้งานได้ดี ☑ ปานกลาง ☐ ทรุดโทรม

4. ส่วนท้ายน้ำ : ☑ ใช้งานได้ดี ☐ ปานกลาง ☐ ทรุดโทรม — ตะกอนมีปานกลาง

5. ส่วนป้องกันท้ายน้ำ : ☑ ใช้งานได้ดี ☐ ปานกลาง ☐ ทรุดโทรม — ตะกอนมีมาก

6. ระบบส่งน้ำ : ☑ ใช้งานได้ดี ☐ ปานกลาง ☐ ทรุดโทรม — ตะกอนมีปานกลาง

พื้นที่รับน้ำของฝายและข้อมูลประกอบ		สภาพโดยรวมของฝายและแนวทางแก้ไขปรับปรุงเบื้องต้น
	<u>ข้อมูลพื้นที่รับน้ำของฝาย</u> A = 3.22 ตารางกิโลเมตร L = 3.48 กิโลเมตร LC = 1.74 กิโลเมตร H = 160 เมตร s = 0.05 c = 0.25 I = 135.4 มิลลิเมตร/ชั่วโมง Return period = 100 ปี อัตราการไหลสูงสุด = 30.3 ลบ.ม./วินาที	**สภาพโดยรวมของฝาย** ฝายคอนกรีตประเภทฝายสันมนวางกั้นลำน้ำปู ก่อสร้างเมื่อปี พ.ศ. 2535 มีอายุ 33 ปี พร้อมระบบส่งน้ำแบบเปิดฝั่งขวา มีสภาพในแต่ละส่วนดังนี้ ส่วน Protection เหนือน้ำ : พื้นและลาดด้านข้างไม่มีการดาดผิว ไม่พบความเสียหายจากการทรุดตัว หรือเคลื่อนตัว สามารถใช้งานได้ ส่วนเหนือน้ำ : พื้นและลาดด้านข้างไม่พบความเสียหายจากการเคลื่อนตัว ทรุดตัว หรือแตกร้าว สามารถใช้งานได้ ส่วนควบคุมน้ำ : ตรวจพบเจอรอยแตกร้าวที่กำแพงข้าง ควรได้รับการปรับปรุง ส่วนท้ายน้ำ : โครงสร้างคอนกรีตส่วนนี้ไม่พบความเสียหาย ทั้งพื้นและลาดด้านข้าง สามารถใช้งานได้ ส่วน Protection ท้ายน้ำ : พื้นและลาดด้านข้างที่เป็นคลองดิน ไม่พบเจอความเสียหาย สามารถใช้งานได้ ระบบส่งน้ำ : มีตะกอนสะสมปริมาณปานกลาง สามารถใช้งานได้ มีสภาพตะกอนหน้าฝาย : ตะกอนสะสมหน้าฝายมีปริมาณน้อย **แนวทางแก้ไขปรับปรุงเบื้องต้น** ฝายดังกล่าวมีอายุการใช้งานยาวนาน แต่โครงสร้างหลักของตัวฝายยังคงมีความมั่นคงแข็งแรง อย่างไรก็ตาม พบว่าบริเวณกำแพงฝายบางส่วนมีร่องรอยการแตกร้าว ซึ่งอาจส่งผลต่อความทนทานและความปลอดภัยของโครงสร้างในระยะยาว จึงควรมีการตรวจสอบ ประเมินสภาพ และดำเนินการบำรุงรักษาอย่างเหมาะสมเพื่อยืดอายุการใช้งานของฝายต่อไป
