การตรวจสภาพฝายและแนวทางแก้ไขปรับปรุงเพื่อเพิ่มประสิทธิภาพฝาย

รหัสฝายที่ : WPH030701001

ชื่อฝาย แม่พอกหนึ่ง **ชื่อลำน้ำ** แม่พอก **ลำน้ำสาขาของ** ยม/น่าน **ประเภทลำน้ำ** ลำห้วย **วันที่สำรวจ** 12 มิ.ย. 68

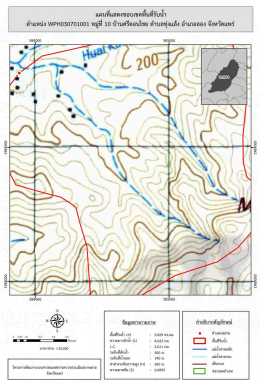
1. ส่วนป้องกันเหนือน้ำ : ☑ ใช้งานได้ดี ☐ ปานกลาง ☐ ทรุดโทรม — ตะกอนมีปานกลาง

2. ส่วนเหนือน้ำ : ☑ ใช้งานได้ดี ☐ ปานกลาง ☐ ทรุดโทรม — ตะกอนมีปานกลาง

3. ส่วนควบคุมน้ำ : ☑ ใช้งานได้ดี ☐ ปานกลาง ☐ ทรุดโทรม

4. ส่วนท้ายน้ำ : ☑ ใช้งานได้ดี ☐ ปานกลาง ☐ ทรุดโทรม — ตะกอนมีปานกลาง

5. ส่วนป้องกันท้ายน้ำ : ☑ ใช้งานได้ดี ☐ ปานกลาง ☐ ทรุดโทรม — ตะกอนมีมาก

พื้นที่รับน้ำของฝายและข้อมูลประกอบ		สภาพโดยรวมของฝายและแนวทางแก้ไขปรับปรุงเบื้องต้น
	ข้อมูลพื้นที่รับน้ำของฝาย A = 2.83 ตารางกิโลเมตร L = 4.02 กิโลเมตร LC = 2.01 กิโลเมตร H = 360 เมตร s = 0.09 c = 0.2 I = 144.2 มิลลิเมตร/ชั่วโมง Return period = 100 ปี อัตราการไหลสูงสุด = 22.68 ลบ.ม./วินาที	**สภาพโดยรวมของฝาย** ฝายคอนกรีตประเภทฝายสันมน ก่อสร้างเมื่อราวปี พ.ศ. 2531 มีอายุ 37 ปี วางกั้นลำน้ำแม่พอก มีสภาพในแต่ละส่วนดังนี้ ส่วน Protection เหนือน้ำ : พื้นและลาดด้านข้างไม่มีการดาดผิว ไม่พบความเสียหายจากการทรุดตัว หรือเคลื่อนตัว มีตะกอนสะสมปริมาณปานกลาง สามารถใช้งานได้ ส่วนเหนือน้ำ : พื้นและลาดด้านข้างไม่พบความเสียหายจากการเคลื่อนตัว ทรุดตัว หรือแตกร้าว มีตะกอนสะสมปริมาณปานกลาง สามารถใช้งานได้ ส่วนควบคุมน้ำ : ฝายมีโครงสร้างที่แข็งแรง สามารถใช้งานได้ ส่วนท้ายน้ำ : ไม่พบเจอความเสียหายเชิงโครงสร้าง แต่มีตะกอนสะสมปริมาณปานกลางรวมทั้งวัชพืชเติบโตหนาแน่น ควรได้รับการขุดลอก ส่วน Protection ท้ายน้ำ : พื้นและลาดด้านข้างเป็นลำน้ำเดิมไม่มีการดาดผิว ไม่พบความเสียหาย มีตะกอนสะสมปริมาณปานกลาง สามารถใช้งานได้ ระบบส่งน้ำ : ไม่มี มีสภาพตะกอนหน้าฝาย : ตะกอนสะสมหน้าฝายมีปริมาณปานกลางและวัชพืชเติบโตหนาแน่น **แนวทางแก้ไขปรับปรุงเบื้องต้น** แนวทางการแก้ไขปัญหาของฝายนี้ ควรดำเนินการติดตามตรวจสอบสภาพโครงสร้างอย่างต่อเนื่องเพื่อรักษาความมั่นคงแข็งแรงในระยะยาว พร้อมทั้งกำหนดมาตรการขุดลอกตะกอนที่สะสมหน้าฝายในระยะเวลาที่เหมาะสม เพื่อป้องกันการกีดขวางการไหลของน้ำและคงประสิทธิภาพในการใช้งานของฝายให้ยั่งยืน.
