การตรวจสภาพฝายและแนวทางแก้ไขปรับปรุงเพื่อเพิ่มประสิทธิภาพฝาย

รหัสฝายที่ : WPH030701003

ชื่อฝาย แม่พอกสาม **ชื่อลำน้ำ** แม่พอก **ลำน้ำสาขาของ** แม่ลอง/ยม **ประเภทลำน้ำ** ลำห้วย **วันที่สำรวจ** 12 มิ.ย. 68

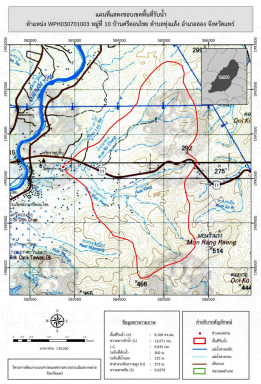
1. ส่วนป้องกันเหนือน้ำ : ☑ ใช้งานได้ดี ☐ ปานกลาง ☐ ทรุดโทรม — ตะกอนมีมาก

2. ส่วนเหนือน้ำ : ☑ ใช้งานได้ดี ☐ ปานกลาง ☐ ทรุดโทรม — ตะกอนมีปานกลาง

3. ส่วนควบคุมน้ำ : ☑ ใช้งานได้ดี ☐ ปานกลาง ☐ ทรุดโทรม

4. ส่วนท้ายน้ำ : ☑ ใช้งานได้ดี ☐ ปานกลาง ☐ ทรุดโทรม — ตะกอนมีน้อย

5. ส่วนป้องกันท้ายน้ำ : ☑ ใช้งานได้ดี ☐ ปานกลาง ☐ ทรุดโทรม — ตะกอนมีน้อย

พื้นที่รับน้ำของฝายและข้อมูลประกอบ		สภาพโดยรวมของฝายและแนวทางแก้ไขปรับปรุงเบื้องต้น
	ข้อมูลพื้นที่รับน้ำของฝาย A = 8.11 ตารางกิโลเมตร L = 13.67 กิโลเมตร LC = 6.84 กิโลเมตร H = 375 เมตร s = 0.03 c = 0.22 I = 64.85 มิลลิเมตร/ชั่วโมง Return period = 100 ปี อัตราการไหลสูงสุด = 32.16 ลบ.ม./วินาที	**สภาพโดยรวมของฝาย** ฝายหินทิ้ง ก่อสร้างเมื่อราวปี พ.ศ. 2530 มีอายุ 38 ปี วางกั้นลำน้ำแม่พอก มีสภาพในแต่ละส่วนดังนี้ ส่วน Protection เหนือน้ำ : พื้นและลาดด้านข้างไม่มีการดาดผิว ไม่พบความเสียหายจากการทรุดตัว หรือเคลื่อนตัว มีตะกอนสะสมปริมาณมากและวัชพืช ต้นไม้เติบโตหนาแน่น สามารถใช้งานได้ ส่วนเหนือน้ำ : พื้นและลาดด้านข้างไม่พบความเสียหายจากการเคลื่อนตัว ทรุดตัว หรือแตกร้าว มีตะกอนสะสมปริมาณมากและวัชพืช ต้นไม้เติบโตหนาแน่น สามารถใช้งานได้ ส่วนควบคุมน้ำ : ฝายมีโครงสร้างที่แข็งแรง สามารถใช้งานได้ ส่วนท้ายน้ำ : ไม่พบเจอความเสียหายเชิงโครงสร้าง มีตะกอนสะสมปริมาณน้อย ส่วน Protection ท้ายน้ำ : พื้นและลาดด้านข้างเป็นลำน้ำเดิมไม่มีการดาดผิว ไม่พบความเสียหาย มีตะกอนสะสมปริมาณน้อย สามารถใช้งานได้ ระบบส่งน้ำ : ไม่มี มีสภาพตะกอนหน้าฝาย : ตะกอนสะสมหน้าฝายมีปริมาณมากและมีต้นไม้ วัชพืชเติบโตหนาแน่น **แนวทางแก้ไขปรับปรุงเบื้องต้น** แนวทางการแก้ไขปัญหาของฝายนี้ ควรดำเนินการติดตามตรวจสอบสภาพโครงสร้างอย่างต่อเนื่องเพื่อรักษาความมั่นคงแข็งแรงในระยะยาว พร้อมทั้งกำหนดมาตรการขุดลอกตะกอนที่สะสมหน้าฝายในระยะเวลาที่เหมาะสม เพื่อป้องกันการกีดขวางการไหลของน้ำและคงประสิทธิภาพในการใช้งานของฝายให้ยั่งยืน.
