การตรวจสภาพฝายและแนวทางแก้ไขปรับปรุงเพื่อเพิ่มประสิทธิภาพฝาย

รหัสฝายที่ : WPH030701004

ชื่อฝาย แม่พอกสี่ **ชื่อลำน้ำ** แม่พอก **ลำน้ำสาขาของ** แม่ลอง/ยม **ประเภทลำน้ำ** ลำห้วย **วันที่สำรวจ** 12 มิ.ย. 68

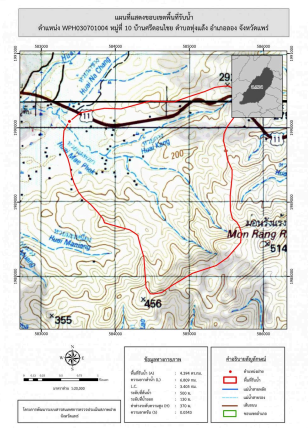
1. ส่วนป้องกันเหนือน้ำ : ☑ ใช้งานได้ดี ☐ ปานกลาง ☐ ทรุดโทรม — ตะกอนมีน้อย

2. ส่วนเหนือน้ำ : ☑ ใช้งานได้ดี ☐ ปานกลาง ☐ ทรุดโทรม — ตะกอนมีน้อย

3. ส่วนควบคุมน้ำ : ☑ ใช้งานได้ดี ☐ ปานกลาง ☐ ทรุดโทรม

4. ส่วนท้ายน้ำ : ☑ ใช้งานได้ดี ☐ ปานกลาง ☐ ทรุดโทรม — ตะกอนมีน้อย

5. ส่วนป้องกันท้ายน้ำ : ☑ ใช้งานได้ดี ☐ ปานกลาง ☐ ทรุดโทรม — ตะกอนมีมาก

พื้นที่รับน้ำของฝายและข้อมูลประกอบ		สภาพโดยรวมของฝายและแนวทางแก้ไขปรับปรุงเบื้องต้น
	<u>ข้อมูลพื้นที่รับน้ำของฝาย</u> A = 4.39 ตารางกิโลเมตร L = 6.81 กิโลเมตร LC = 3.4 กิโลเมตร H = 370 เมตร s = 0.05 c = 0.2 I = 107.96 มิลลิเมตร/ชั่วโมง Return period = 100 ปี อัตราการไหลสูงสุด = 26.38 ลบ.ม./วินาที	**สภาพโดยรวมของฝาย** ฝายเก่าก่อสร้างมานาน มีอายุฝายมากกว่า 30 ปีเป็นฝายวางกั้นลำน้ำแม่พอก มีสภาพในแต่ละส่วนดังนี้ ส่วน Protection เหนือน้ำ : พื้นและลาดด้านข้างไม่มีการดาดผิว ไม่พบความเสียหายจากการทรุดตัว หรือเคลื่อนตัว มีตะกอนสะสมปริมาณน้อย สามารถใช้งานได้ ส่วนเหนือน้ำ : พื้นและลาดด้านข้างไม่พบความเสียหายจากการเคลื่อนตัว ทรุดตัว หรือแตกร้าว มีตะกอนสะสมปริมาณน้อย สามารถใช้งานได้ ส่วนควบคุมน้ำ : สันฝายคอนกรีตและกำแพงข้าง ไม่พบเจอความเสียหาย สามารถใช้งานได้ ส่วนท้ายน้ำ : ไม่พบเจอความเสียหายเชิงโครงสร้าง มีตะกอนสะสมปริมาณน้อย ส่วน Protection ท้ายน้ำ : พื้นและลาดด้านข้างเป็นลำน้ำเดิมไม่มีการดาดผิว ไม่พบความเสียหาย มีตะกอนสะสมปริมาณมาก สามารถใช้งานได้ ระบบส่งน้ำ : ไม่มี มีสภาพตะกอนหน้าฝาย : ตะกอนสะสมหน้าฝายมีปริมาณน้อย **แนวทางแก้ไขปรับปรุงเบื้องต้น** แนวทางการแก้ไขปัญหาของฝายนี้ คือ ควรดำเนินการขุดลอกตะกอนที่สะสมทั้งบริเวณท้ายน้ำและหน้าฝาย เพื่อป้องกันการกีดขวางการไหลของน้ำและรักษาประสิทธิภาพในการใช้งานของฝาย พร้อมทั้งติดตามตรวจสอบสภาพโครงสร้างอย่างต่อเนื่อง เพื่อคงความมั่นคงแข็งแรงและยืดอายุการใช้งานของฝายในระยะยาว.
