การตรวจสภาพฝายและแนวทางแก้ไขปรับปรุงเพื่อเพิ่มประสิทธิภาพฝาย

รหัสฝายที่ : WPH030701005

ชื่อฝาย แม่พอกห้า **ชื่อลำน้ำ** แม่พอก **ลำน้ำสาขาของ** แม่ลอง/ยม **ประเภทลำน้ำ** ลำห้วย **วันที่สำรวจ** 12 มิ.ย. 68

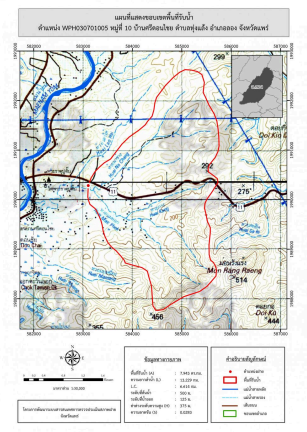
1. ส่วนป้องกันเหนือน้ำ : ☑ ใช้งานได้ดี ☐ ปานกลาง ☐ ทรุดโทรม — ตะกอนมีน้อย

2. ส่วนเหนือน้ำ : ☑ ใช้งานได้ดี ☐ ปานกลาง ☐ ทรุดโทรม — ตะกอนมีน้อย

3. ส่วนควบคุมน้ำ : ☑ ใช้งานได้ดี ☐ ปานกลาง ☐ ทรุดโทรม

4. ส่วนท้ายน้ำ : ☑ ใช้งานได้ดี ☐ ปานกลาง ☐ ทรุดโทรม — ตะกอนมีปานกลาง

5. ส่วนป้องกันท้ายน้ำ : ☑ ใช้งานได้ดี ☐ ปานกลาง ☐ ทรุดโทรม — ตะกอนมีปานกลาง

6. ระบบส่งน้ำ : ☑ ใช้งานได้ดี ☐ ปานกลาง ☐ ทรุดโทรม — ตะกอนมีน้อย

พื้นที่รับน้ำของฝายและข้อมูลประกอบ		สภาพโดยรวมของฝายและแนวทางแก้ไขปรับปรุงเบื้องต้น
	<u>ข้อมูลพื้นที่รับน้ำของฝาย</u> A = 7.94 ตารางกิโลเมตร L = 13.23 กิโลเมตร LC = 6.61 กิโลเมตร H = 375 เมตร s = 0.03 c = 0.23 I = 66.62 มิลลิเมตร/ชั่วโมง Return period = 100 ปี อัตราการไหลสูงสุด = 33.84 ลบ.ม./วินาที	**สภาพโดยรวมของฝาย** ฝายหินทิ้งก่อสร้างเมื่อราวปี พ.ศ. 2543 มีอายุฝายกว่า 25 ปี มีสภาพในแต่ละส่วนดังนี้ ส่วน Protection เหนือน้ำ : พื้นและลาดด้านข้างไม่มีการดาดผิว ไม่พบความเสียหายจากการทรุดตัวหรือเคลื่อนตัว มีตะกอนสะสมปริมาณน้อย สามารถใช้งานได้ ส่วนเหนือน้ำ : พื้นและลาดด้านข้างไม่พบความเสียหายจากการเคลื่อนตัว ทรุดตัว หรือแตกร้าว มีตะกอนสะสมปริมาณน้อย สามารถใช้งานได้ ส่วนควบคุมน้ำ : สันฝายคอนกรีตและกำแพงข้างไม่พบเจอความเสียหาย สามารถใช้งานได้ ส่วนท้ายน้ำ : ไม่พบเจอความเสียหายเชิงโครงสร้าง มีตะกอนสะสมปริมาณน้อย ส่วน Protection ท้ายน้ำ : พื้นและลาดด้านข้างเป็นลำน้ำเดิมไม่มีการดาดผิว ไม่พบความเสียหาย มีตะกอนสะสมปริมาณปานกลาง สามารถใช้งานได้ ระบบส่งน้ำ : ใช้งานได้ แต่ควรได้รับการขุดลอกตะกอน มีสภาพตะกอนหน้าฝาย : ตะกอนสะสมหน้าฝายมีปริมาณน้อย **แนวทางแก้ไขปรับปรุงเบื้องต้น** แนวทางการแก้ไขปัญหาของฝายนี้ คือ ควรดำเนินการขุดลอกตะกอนที่สะสมทั้งบริเวณท้ายน้ำและหน้าฝาย เพื่อป้องกันการกีดขวางการไหลของน้ำและรักษาประสิทธิภาพในการใช้งานของฝาย พร้อมทั้งติดตามตรวจสอบสภาพโครงสร้างอย่างต่อเนื่อง เพื่อคงความมั่นคงแข็งแรงและยืดอายุการใช้งานของฝายในระยะยาว.
