การตรวจสภาพฝายและแนวทางแก้ไขปรับปรุงเพื่อเพิ่มประสิทธิภาพฝาย

รหัสฝายที่ : WPH030800201

ชื่อฝาย ห้วยแม่ลอง **ชื่อลำน้ำ** แม่ลอง **ลำน้ำสาขาของ** ยม/น่าน **ประเภทลำน้ำ** ลำห้วย **วันที่สำรวจ** 9 มิ.ย. 68

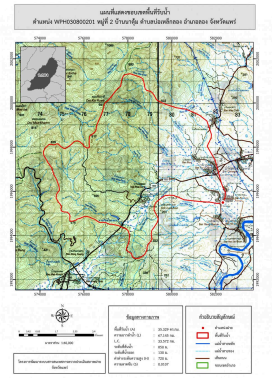
3. ส่วนควบคุมน้ำ : ☐ ใช้งานได้ดี ☑ ปานกลาง ☐ ทรุดโทรม

4. ส่วนท้ายน้ำ : ☐ ใช้งานได้ดี ☑ ปานกลาง ☐ ทรุดโทรม — ตะกอนมีน้อย

พื้นที่รับน้ำของฝายและข้อมูลประกอบ		สภาพโดยรวมของฝายและแนวทางแก้ไขปรับปรุงเบื้องต้น
	<u>ข้อมูลพื้นที่รับน้ำของฝาย</u> A = 35.33 ตารางกิโลเมตร L = 67.14 กิโลเมตร LC = 33.57 กิโลเมตร H = 720 เมตร s = 0.01 Return period = 50 ปี อัตราการไหลสูงสุด = 200.36 ลบ.ม./วินาที	**สภาพโดยรวมของฝาย** ฝายคอนกรีตประเภทไหลตกตรง ก่อสร้างเมื่อปี พ.ศ.2535 มีอายุ 33 ปี มีสภาพในแต่ละส่วนดังนี้ ส่วน Protection เหนือน้ำ : พื้นและลาดด้านข้างดาดผิวคอนกรีต ไม่เจอความเสียหาย มีตะกอนสะสมปริมาณน้อย สามารถใช้งานได้ ส่วนเหนือน้ำ : พื้นและลาดด้านข้างมีการดาดผิวคอนกรีต ไม่พบเจอความเสียหาย มีตะกอนสะสมปริมาณน้อย สามารถใช้งานได้ ส่วนควบคุมน้ำ : โครงสร้างมีสภาพโดนกัดเซาะรุนแรง ควรปรับปรุงให้มีสภาพที่ดีขึ้น ส่วนท้ายน้ำ : พื้นและลาดด้านข้างตรวจพบเจอการทรุดตัวและการแตกร้าวปานกลาง ควรได้รับการปรับปรุงให้มีสภาพที่ดีขึ้น ส่วน Protection ท้ายน้ำ : พื้นและลาดด้านข้างไม่พบเจอความเสียหาย สามารถใช้งานได้ ระบบส่งน้ำ : ไม่มี มีสภาพตะกอนหน้าฝาย : ตะกอนสะสมหน้าฝายมีปริมาณปานน้อย **แนวทางแก้ไขปรับปรุงเบื้องต้น** แนวทางการแก้ไขปัญหาของฝายนี้ ควรดำเนินการปรับปรุงโครงสร้างฝายในส่วนควบคุมน้ำและท้ายน้ำเพื่อเพิ่มความแข็งแรงและความมั่นคง พร้อมทั้งกำหนดมาตรการขุดลอกตะกอนบริเวณหน้าฝายตามช่วงเวลาที่เหมาะสม เพื่อลดการกีดขวางการไหลของน้ำและคงประสิทธิภาพการใช้งานของฝายในระยะยาว ส่วนพื้นและลาดด้านข้างที่ยังไม่มีความเสียหายสามารถใช้งานต่อไปได้ตามปกติ.
