การตรวจสภาพฝายและแนวทางแก้ไขปรับปรุงเพื่อเพิ่มประสิทธิภาพฝาย

รหัสฝายที่ : WPH030800901

ชื่อฝาย วังเคียน **ชื่อลำน้ำ** ห้วยแม่ลอง **ลำน้ำสาขาของ** ยม/น่าน **ประเภทลำน้ำ** ลำห้วย **วันที่สำรวจ** 9 มิ.ย. 68

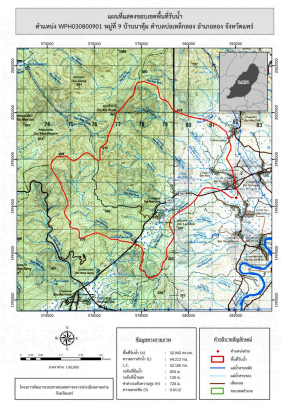
1. ส่วนป้องกันเหนือน้ำ : ☑ ใช้งานได้ดี ☐ ปานกลาง ☐ ทรุดโทรม — ตะกอนมีน้อย

2. ส่วนเหนือน้ำ : ☑ ใช้งานได้ดี ☐ ปานกลาง ☐ ทรุดโทรม — ตะกอนมีน้อย

3. ส่วนควบคุมน้ำ : ☑ ใช้งานได้ดี ☐ ปานกลาง ☐ ทรุดโทรม

4. ส่วนท้ายน้ำ : ☑ ใช้งานได้ดี ☐ ปานกลาง ☐ ทรุดโทรม — ตะกอนมีน้อย

5. ส่วนป้องกันท้ายน้ำ : ☑ ใช้งานได้ดี ☐ ปานกลาง ☐ ทรุดโทรม — ตะกอนมีปานกลาง

6. ระบบส่งน้ำ : ☑ ใช้งานได้ดี ☐ ปานกลาง ☐ ทรุดโทรม — ตะกอนมีน้อย
