การตรวจสภาพฝายและแนวทางแก้ไขปรับปรุงเพื่อเพิ่มประสิทธิภาพฝาย

รหัสฝายที่ : WPH030900101

ชื่อฝาย วังน้ำเย็น **ชื่อลำน้ำ** ห้วยแม่ปาน **ลำน้ำสาขาของ** แม่น้ำยม **ประเภทลำน้ำ** ลำห้วย **วันที่สำรวจ** 12 มิ.ย. 68

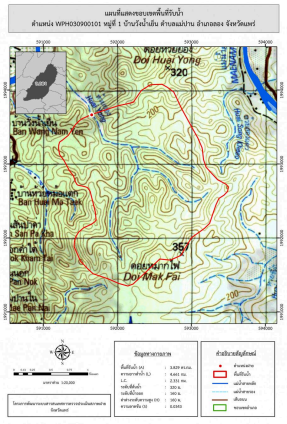
1. ส่วนป้องกันเหนือน้ำ : ☐ ใช้งานได้ดี ☐ ปานกลาง ☐ ทรุดโทรม	ตะกอนมีปานกลาง
2. ส่วนเหนือน้ำ : ☐ ใช้งานได้ดี ☐ ปานกลาง ☐ ทรุดโทรม	ตะกอนมีปานกลาง
3. ส่วนควบคุมน้ำ : ☑ ใช้งานได้ดี ☐ ปานกลาง ☐ ทรุดโทรม

4. ส่วนท้ายน้ำ : ☑ ใช้งานได้ดี ☐ ปานกลาง ☐ ทรุดโทรม	ตะกอนมีน้อย

5. ส่วนป้องกันท้ายน้ำ : ☐ ใช้งานได้ดี ☐ ปานกลาง ☐ ทรุดโทรม	ตะกอนมีปานกลาง
6. ระบบส่งน้ำ : ☐ ใช้งานได้ดี ☐ ปานกลาง ☐ ทรุดโทรม

พื้นที่รับน้ำของฝายและข้อมูลประกอบ		สภาพโดยรวมของฝายและแนวทางแก้ไขปรับปรุงเบื้องต้น
	ข้อมูลพื้นที่รับน้ำของฝาย A = 3.83 ตารางกิโลเมตร L = 4.66 กิโลเมตร LC = 2.33 กิโลเมตร H = 160 เมตร s = 0.03 c = 0.2 I = 114.88 มิลลิเมตร/ชั่วโมง Return period = 100 ปี อัตราการไหลสูงสุด = 24.46 ลบ.ม./วินาที	**สภาพโดยรวมของฝาย** ฝายคอนกรีตแบบ มข. 2527 อายุมากกว่า 30 ปี ในความรับผิดชอบของกรมชลประทาน มีสภาพในแต่ละส่วนดังนี้ ส่วน Protection เหนือน้ำ : ไม่มี ส่วนลาดด้านข้างมีวัชพืชขึ้นมาก ส่วนเหนือน้ำ : ไม่มี ส่วนลาดด้านข้างมีวัชพืชขึ้นมาก ส่วนควบคุมน้ำ : ช่องระบายน้ำหรือระบายทรายมีสิ่งกีดขวางมากเพราะมักจะมีกิ่งไม้ หรือท่อนไม้ติดอยู่บ่อยครั้ง แต่โดยรวมฝายยังใช้งานได้ปกติ ส่วนท้ายน้ำ : ปกติสามารถใช้งานได้ ส่วน Protection ท้ายน้ำ : ไม่มี ระบบส่งน้ำ : ไม่มี มีสภาพตะกอนหน้าฝาย : มีการสะสมของตะกอนปานกลาง **แนวทางแก้ไขปรับปรุงเบื้องต้น** มีสภาพโดยรวมปกติ ควรวางมาตรการขุดลอกกำจัดวัชพืช และเศษกิ่งไม้ตามเวลาที่เหมาะสม ควรติดตั้งบานประตูระบายน้ำหรือระบายทรายแบบคสล.เพื่อใช้ควบคุมระดับน้ำในส่วนเหนือน้ำ
