การตรวจสภาพฝายและแนวทางแก้ไขปรับปรุงเพื่อเพิ่มประสิทธิภาพฝาย

รหัสฝายที่ : WPH030900201

ชื่อฝาย ฝังหมิ่น **ชื่อลำน้ำ** ห้วยแม่ปาน **ลำน้ำสาขาของ** แม่น้ำยม **ประเภทลำน้ำ** ลำห้วย **วันที่สำรวจ** 12 มิ.ย. 68

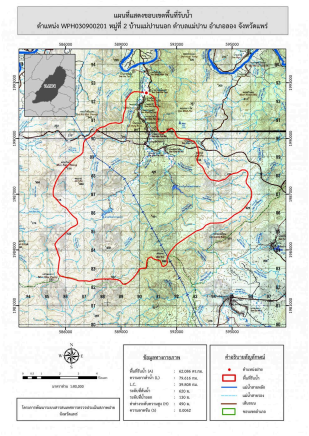
1. ส่วนป้องกันเหนือน้ำ : ☐ใช้งานได้ดี ☐ปานกลาง ☐ทรุดโทรม

2. ส่วนเหนือน้ำ : ☑ใช้งานได้ดี ☐ปานกลาง ☐ทรุดโทรม ตะกอนมีมาก

3. ส่วนควบคุมน้ำ : ☑ใช้งานได้ดี ☐ปานกลาง ☐ทรุดโทรม

4. ส่วนท้ายน้ำ : ☑ใช้งานได้ดี ☐ปานกลาง ☐ทรุดโทรม ตะกอนมีน้อย

5. ส่วนป้องกันท้ายน้ำ : ☐ใช้งานได้ดี ☐ปานกลาง ☐ทรุดโทรม ตะกอนมีมาก

6. ระบบส่งน้ำ : ☑ใช้งานได้ดี ☐ปานกลาง ☐ทรุดโทรม

พื้นที่รับน้ำของฝายและข้อมูลประกอบ		สภาพโดยรวมของฝายและแนวทางแก้ไขปรับปรุงเบื้องต้น
	ข้อมูลพื้นที่รับน้ำของฝาย A = 62.09 ตารางกิโลเมตร L = 79.62 กิโลเมตร LC = 39.81 กิโลเมตร H = 490 เมตร s = 0.01 Return period = 100 ปี อัตราการไหลสูงสุด = 259.8 ลบ.ม./วินาที	**สภาพโดยรวมของฝาย** ฝายคอนกรีต อายุมากกว่า 30 ปี ในความรับผิดชอบของทต.แม่ปาน มีสภาพในแต่ละส่วนดังนี้ ส่วน Protection เหนือน้ำ : ไม่มี ส่วนผิวน้ำและลาดด้านข้างมีวัชพืชขึ้นปานกลาง ส่วนเหนือน้ำ : ไม่มีพื้น ส่วนลาดด้านข้างมีวัชพืชขึ้นมากแต่ยังใช้งานได้ปกติ ส่วนควบคุมน้ำ : ปกติสามารถใช้งานได้ ส่วนท้ายน้ำ : พื้นปกติ ส่วนลาดด้านข้างมีการแตกร้าวปานกลางแต่ยังใช้งานได้ปกติ ส่วน Protection ท้ายน้ำ : ไม่มี ส่วนผิวน้ำและลาดด้านข้างมีวัชพืชขึ้นมาก ระบบส่งน้ำ : ไม่มีบานประตูและบริเวณข้างประตูระบบส่งน้ำเกิดการกัดเซาะทำให้มีน้ำรั่วไหล มีสภาพตะกอนหน้าฝาย : มีการสะสมของตะกอนมาก **แนวทางแก้ไขปรับปรุงเบื้องต้น** มีสภาพโดยรวมปกติ ควรวางมาตรการขุดลอกกำจัดวัชพืช และเศษกิ่งไม้ตามเวลาที่เหมาะสม บานประตูระบบส่งน้ำมีการกัดเซาะและการทรุดตัวมาก ควรรื้อถอนออกและติดตั้ง บานประตูระบบส่งน้ำใหม่เพื่อใช้ควบคุมระดับน้ำในระบบส่งน้ำ
