การตรวจสภาพฝายและแนวทางแก้ไขปรับปรุงเพื่อเพิ่มประสิทธิภาพฝาย

รหัสฝายที่ : WPH030900202

ชื่อฝาย ปู่ทิศ **ชื่อลำน้ำ** ปานหลวง **ลำน้ำสาขาของ** แม่น้ำยม **ประเภทลำน้ำ** ลำห้วย **วันที่สำรวจ** 12 มิ.ย. 68

หมู่บ้าน หมู่ที่ 2 บ้านแม่ปานนอก **ตำบล** แม่ปาน **อำเภอ** ลอง **จังหวัด** แพร่

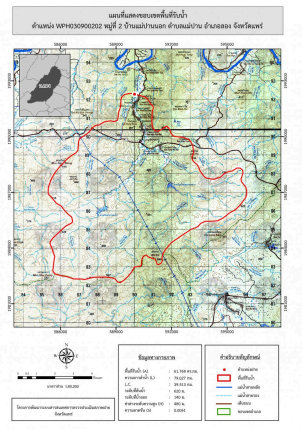
ฝายสันมนคอนกรีต อายุมากกว่า 30 ปี ในความรับผิดชอบของทต.แม่ปาน

มีสภาพในแต่ละส่วนดังนี้ ส่วน Protection เหนือน้ำ : ไม่มี

ส่วนผิวน้ำและลาดด้านข้างมีวัชพืชขึ้นมาก ส่วนเหนือน้ำ : ไม่มี

ส่วนผิวน้ำและลาดด้านข้างมีวัชพืชขึ้นมาก ส่วนควบคุมน้ำ : ปกติสามารถใช้งานได้ ส่วนท้ายน้ำ : ไม่มีลาดด้านข้าง พื้นยังคงใช้งานได้ปกติ ส่วน Protection ท้ายน้ำ : ไม่มี

ส่วนผิวน้ำและลาดด้านข้างมีวัชพืชขึ้นมาก ระบบส่งน้ำ :

ประตูน้ำมีสิ่งกีดขวางน้อยเนื่องจากขยะและสิ่งปฏิกูล แต่โดยรวม ระบบส่งน้ำยังคงใช้งานได้ปกติ

มีสภาพตะกอนหน้าฝาย : มีการสะสมของตะกอนปานกลาง

มีสภาพโดยรวมปกติ ควรวางมาตรการขุดลอกกำจัดวัชพืช และเศษกิ่งไม้ตามเวลาที่เหมาะสม

บานประตูระบบส่งน้ำเป็นบานไม้อาจมีการรั่วไหลของน้ำบ้างเล็กน้อยแต่ยังคงใช้งานต่อไปได้
