การตรวจสภาพฝายและแนวทางแก้ไขปรับปรุงเพื่อเพิ่มประสิทธิภาพฝาย

รหัสฝายที่ : WPH030900207

ชื่อฝาย ห้วยปู **ชื่อลำน้ำ** ห้วยแม่ปานน้อย **ลำน้ำสาขาของ** ห้วยแม่ปาน/แม่น้ำยม **ประเภทลำน้ำ** ลำห้วย **วันที่สำรวจ** 12 มิ.ย. 68

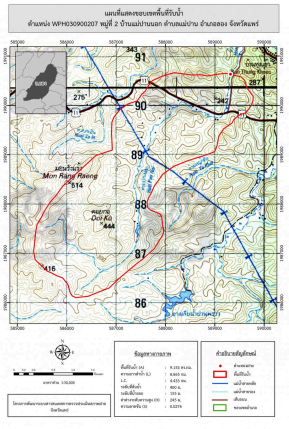
ฝายสันกว้างก่อสร้างเมื่อปี พ.ศ.2562 มีอายุ 6 ปี ในความรับผิดชอบของกรมชลประทาน มีสภาพในแต่ละส่วนดังนี้ ส่วน Protection เหนือน้ำ : ไม่มี ส่วนลาดด้านข้างมีวัชพืชขึ้นมาก ส่วนเหนือน้ำ : ไม่มี ส่วนลาดด้านข้างมีวัชพืชขึ้นมาก ส่วนควบคุมน้ำ : ปกติสามารถใช้งานได้ ส่วนท้ายน้ำ : ไม่มี ส่วนลาดด้านข้างมีวัชพืชขึ้นมาก ส่วน Protection ท้ายน้ำ : ไม่มี ส่วนลาดด้านข้างมีวัชพืชขึ้นมาก ระบบส่งน้ำ : มีแค่ปากคลอง และไม่มีประตูระบบส่งน้ำ แต่โดยรวมระบบส่งน้ำยังใช้งานได้ปกติ มีสภาพตะกอนหน้าฝาย : มีการสะสมของตะกอนมาก

มีสภาพโดยรวมปกติ ควรวางมาตรการขุดลอกกำจัดวัชพืช และเศษกิ่งไม้ตามเวลาที่เหมาะสม ระหว่างการใช้งานควรหมั่นตรวจสอบการกัดเซาะของน้ำบริเวณกำแพงข้างของฝาย และควรติดตั้งบานประตูระบบส่งน้ำเพื่อใช้ควบคุมระดับน้ำในระบบส่งน้ำ
