การตรวจสภาพฝายและแนวทางแก้ไขปรับปรุงเพื่อเพิ่มประสิทธิภาพฝาย

รหัสฝายที่ : WPH030900208

ชื่อฝาย หนานต่วน **ชื่อลำน้ำ** ห้วยแม่ปานน้อย **ลำน้ำสาขาของ** ห้วยแม่ปาน/แม่น้ำยม **ประเภทลำน้ำ** ลำห้วย **วันที่สำรวจ** 12 มิ.ย. 68

หมู่บ้าน หมู่ที่ 2 บ้านแม่ปานนอก **ตำบล** แม่ปาน **อำเภอ** ลอง **จังหวัด** แพร่

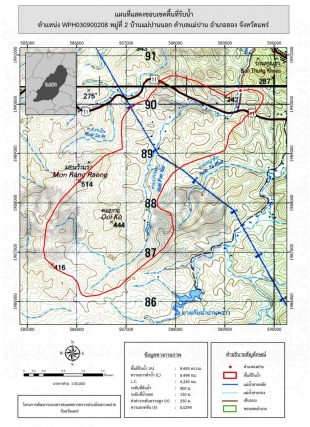
ฝายสันมนคอนกรีต อายุมากกว่า 20 ปี ในความรับผิดชอบของทต.แม่ปาน

มีสภาพในแต่ละส่วนดังนี้ ส่วน Protection เหนือน้ำ : ไม่มี

ส่วนผิวน้ำและลาดด้านข้างมีวัชพืชขึ้นปานกลาง ส่วนเหนือน้ำ : ไม่มี

ส่วนผิวน้ำและลาดด้านข้างมีวัชพืชขึ้นปานกลาง ส่วนควบคุมน้ำ : ปกติสามารถใช้งานได้

ส่วนท้ายน้ำ : ไม่มี ส่วนผิวน้ำและลาดด้านข้างมีวัชพืชขึ้นมาก ส่วน Protection ท้ายน้ำ : ไม่มี

ส่วนผิวน้ำและลาดด้านข้างมีวัชพืชขึ้นมาก ระบบส่งน้ำ : ปกติสามารถใช้งานได้

มีสภาพตะกอนหน้าฝาย : มีการสะสมของตะกอนปานกลาง

มีสภาพโดยรวมปกติ ควรวางมาตรการขุดลอกกำจัดวัชพืช และเศษกิ่งไม้ตามเวลาที่เหมาะสม
