การตรวจสภาพฝายและแนวทางแก้ไขปรับปรุงเพื่อเพิ่มประสิทธิภาพฝาย

รหัสฝายที่ : WPH030900210

ชื่อฝาย **ชื่อลำน้ำ** ห้วยหมากหน่อ **ลำน้ำสาขาของ** แม่ปาน/แม่น้ำยม **ประเภทลำน้ำ** ลำห้วย **วันที่สำรวจ** 26 มิ.ย. 68

หมู่บ้าน หมู่ที่ 2 บ้านแม่ปานนอก **ตำบล** แม่ปาน **อำเภอ** ลอง **จังหวัด** แพร่

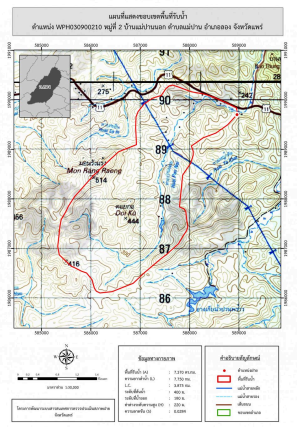
เป็นฝาย คสล. ที่ก่อสร้างโดย ทต.แม่ปาน อายุฝายมากกว่า 10 ปี มีสภาพในแต่ละส่วนดังนี้ ส่วน Protection เหนือน้ำ : ไม่มี ส่วนเหนือน้ำ : ไม่มี ส่วนควบคุมน้ำ : สภาพปกติโดยรวมใช้งานได้ มีวัชพืชขึ้นน้อย ส่วนท้ายน้ำ : สภาพปกติโดยรวมใช้งานได้ มีวัชพืชขึ้นน้อย ส่วน Protection ท้ายน้ำ : ไม่มี ระบบส่งน้ำ : สภาพปกติโดยรวมใช้งานได้ มีวัชพืชขึ้นน้อย

มีสภาพตะกอนหน้าฝาย : มาก

มีสภาพโดยรวมปกติ ควรวางมาตรการขุดลอก และกำจัดวัชพืชตามเวลาที่เหมาะสม
