การตรวจสภาพฝายและแนวทางแก้ไขปรับปรุงเพื่อเพิ่มประสิทธิภาพฝาย

รหัสฝายที่ : WPH030900211

ชื่อฝาย โป่งก้าง **ชื่อลำน้ำ** แม่ปานน้อย **ลำน้ำสาขาของ** แม่ปาน/แม่น้ำยม **ประเภทลำน้ำ** ลำห้วย **วันที่สำรวจ** 26 มิ.ย. 68

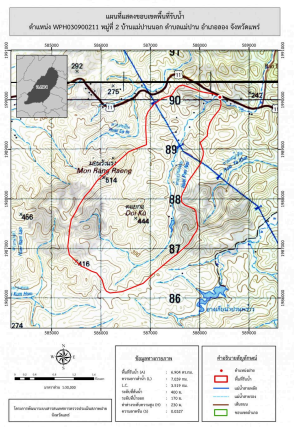
เป็นฝาย คสล. ที่ก่อสร้างโดย ทต.แม่ปาน อายุฝายมากกว่า 20 ปี มีสภาพในแต่ละส่วนดังนี้ ส่วน Protection เหนือน้ำ : ไม่มี ส่วนเหนือน้ำ : ไม่มี ส่วนควบคุมน้ำ : สภาพปกติโดยรวมใช้งานได้มีการกัดเซาะ และทรุดตัวน้อย มีวัชพืชขึ้นน้อย ส่วนท้ายน้ำ : สภาพปกติโดยรวมใช้งานได้มีการกัดเซาะ และทรุดตัวน้อย มีวัชพืชขึ้นน้อย ส่วน Protection ท้ายน้ำ : ไม่มี ระบบส่งน้ำ : สภาพปกติโดยรวมใช้งานได้ มีวัชพืชขึ้นน้อย

มีสภาพตะกอนหน้าฝาย : มาก

มีสภาพโดยรวมปกติ ควรวางมาตรการขุดลอก และกำจัดวัชพืชตามเวลาที่เหมาะสม
