การตรวจสภาพฝายและแนวทางแก้ไขปรับปรุงเพื่อเพิ่มประสิทธิภาพฝาย

รหัสฝายที่ : WPH030900212

ชื่อฝาย ห้วยบวกหมูน้อย **ชื่อลำน้ำ** แม่ปานน้อย **ลำน้ำสาขาของ** แม่ปาน/แม่น้ำยม **ประเภทลำน้ำ** ลำห้วย **วันที่สำรวจ** 26 มิ.ย. 68

หมู่บ้าน หมู่ที่ 2 บ้านแม่ปานนอก **ตำบล** แม่ปาน **อำเภอ** ลอง **จังหวัด** แพร่

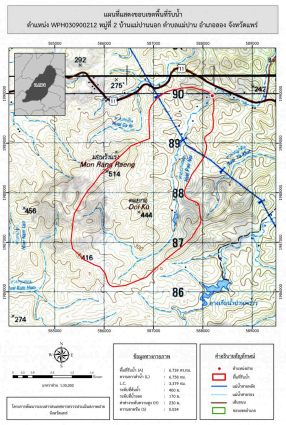
เป็นฝาย คสล. ที่ก่อสร้างโดย ทต.แม่ปาน อายุฝายมากกว่า 20 ปี มีสภาพในแต่ละส่วนดังนี้ ส่วน Protection เหนือน้ำ : ไม่มี ส่วนเหนือน้ำ : ไม่มี ส่วนควบคุมน้ำ : สภาพปกติโดยรวมใช้งานได้ ส่วนท้ายน้ำ : สภาพปกติโดยรวมใช้งานได้ มีวัชพืชขึ้นน้อย ส่วน Protection ท้ายน้ำ : ไม่มี ระบบส่งน้ำ : สภาพปกติโดยรวมใช้งานได้ มีวัชพืชขึ้นน้อย มีสภาพตะกอนหน้าฝาย : มาก

มีสภาพโดยรวมปกติ ควรวางมาตรการขุดลอก และกำจัดวัชพืชตามเวลาที่เหมาะสม
