การตรวจสภาพฝายและแนวทางแก้ไขปรับปรุงเพื่อเพิ่มประสิทธิภาพฝาย

รหัสฝายที่ : WPH030900213

ชื่อฝาย **ชื่อลำน้ำ** แม่ปานน้อย **ลำน้ำสาขาของ** แม่ปาน/แม่น้ำยม **ประเภทลำน้ำ** ลำห้วย **วันที่สำรวจ** 26 มิ.ย. 68

หมู่บ้าน หมู่ที่ 2 บ้านแม่ปานนอก **ตำบล** แม่ปาน **อำเภอ** ลอง **จังหวัด** แพร่

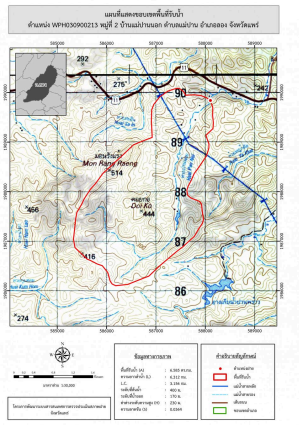
เป็นฝาย คสล. ที่ก่อสร้างโดย ทต.แม่ปาน อายุฝายมากกว่า 20 ปี มีสภาพในแต่ละส่วนดังนี้ ส่วน Protection เหนือน้ำ : ไม่มี ส่วนเหนือน้ำ : ไม่มี ส่วนควบคุมน้ำ : สภาพปกติโดยรวมใช้งานได้ มีวัชพืชขึ้นน้อย ส่วนท้ายน้ำ : สภาพปกติโดยรวมใช้งานได้ มีวัชพืชขึ้นน้อย ส่วน Protection ท้ายน้ำ : ไม่มี ระบบส่งน้ำ : สภาพปกติโดยรวมใช้งานได้ มีวัชพืชขึ้นน้อย

มีสภาพตะกอนหน้าฝาย : ปานกลาง

มีสภาพโดยรวมปกติ ควรวางมาตรการขุดลอก และกำจัดวัชพืชตามเวลาที่เหมาะสม
