การตรวจสภาพฝายและแนวทางแก้ไขปรับปรุงเพื่อเพิ่มประสิทธิภาพฝาย

รหัสฝายที่ : WPH030900214

ชื่อฝาย **ชื่อลำน้ำ** แม่ปานน้อย **ลำน้ำสาขาของ** แม่ปาน/แม่น้ำยม **ประเภทลำน้ำ** ลำห้วย **วันที่สำรวจ** 26 มิ.ย. 68

หมู่บ้าน หมู่ที่ 2 บ้านแม่ปานนอก **ตำบล** แม่ปาน **อำเภอ** ลอง **จังหวัด** แพร่

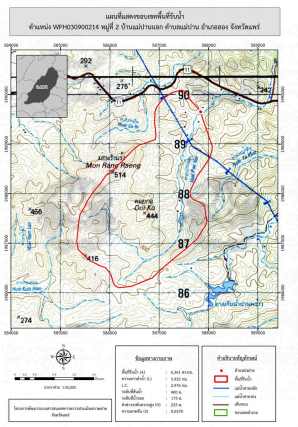
เป็นฝาย คสล. ที่ก่อสร้างโดย ทต.แม่ปาน อายุฝายมากกว่า 20 ปี มีสภาพในแต่ละส่วนดังนี้ ส่วน Protection เหนือน้ำ : ไม่มี ส่วนเหนือน้ำ : ไม่มี ส่วนควบคุมน้ำ : สภาพปกติโดยรวมใช้งานได้ มีวัชพืชขึ้นน้อย ส่วนท้ายน้ำ : สภาพปกติโดยรวมใช้งานได้ มีวัชพืชขึ้นน้อย ส่วน Protection ท้ายน้ำ : ไม่มี ระบบส่งน้ำ : คลองส่งน้ำพังเสียหายไม่สามารถส่งน้ำเข้าพื้นที่เกษตรได้ มีสภาพตะกอนหน้าฝาย :มาก

ตัวฝาย มีสภาพโดยรวมปกติ ควรวางมาตรการขุดลอก และกำจัดวัชพืชตามเวลาที่เหมาะสม ส่วนคลองส่งน้ำควรได้รับการซ่อมแซมให้สามารถใช้งานได้
