การตรวจสภาพฝายและแนวทางแก้ไขปรับปรุงเพื่อเพิ่มประสิทธิภาพฝาย

รหัสฝายที่ : WPH030900215

ชื่อฝาย **ชื่อลำน้ำ** แม่ปานน้อย **ลำน้ำสาขาของ** แม่ปาน/แม่น้ำยม **ประเภทลำน้ำ** ลำห้วย **วันที่สำรวจ** 26 มิ.ย. 68

หมู่บ้าน หมู่ที่ 2 บ้านแม่ปานนอก **ตำบล** แม่ปาน **อำเภอ** ลอง **จังหวัด** แพร่

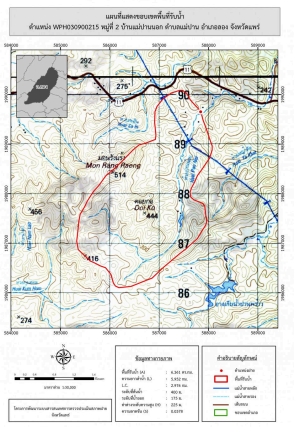
เป็นฝาย คสล. ที่ก่อสร้างโดย ทต.แม่ปาน อายุฝายมากกว่า 20 ปี มีสภาพในแต่ละส่วนดังนี้ ส่วน Protection เหนือน้ำ : ไม่มี ส่วนเหนือน้ำ : ไม่มี ส่วนควบคุมน้ำ : มีการกัดเซาะ มีรูโพรง และรั่งปานกลาง มีการทรุดตัวน้อย ส่วนท้ายน้ำ : สภาพปกติโดยรวมใช้งานได้มีการกัดเซาะและทรุดตัวน้อย มีวัชพืชขึ้นน้อย ส่วน Protection ท้ายน้ำ : ไม่มี ระบบส่งน้ำ : สภาพปกติโดยรวมใช้งานได้ มีวัชพืชขึ้นน้อย มีสภาพตะกอนหน้าฝาย : มาก

เนื่องจากสภาพฝายค่อนข้างเก่า การซ่อมแซมทำได้ยากตัวฝายยังพอใช้งานต่อไปได้ สามารถใช้งานจนหมดภาพหลังจากนั้นควรรื้อถอน และก่อสร้างใหม่ในรูปแบบและขนาดที่เหมาะสม
