การตรวจสภาพฝายและแนวทางแก้ไขปรับปรุงเพื่อเพิ่มประสิทธิภาพฝาย

รหัสฝายที่ : WPH030900217

ชื่อฝาย **ชื่อลำน้ำ** แม่ปานน้อย **ลำน้ำสาขาของ** แม่ปาน/แม่น้ำยม **ประเภทลำน้ำ** ลำห้วย **วันที่สำรวจ** 26 มิ.ย. 68

หมู่บ้าน หมู่ที่ 2 บ้านแม่ปานนอก **ตำบล** แม่ปาน **อำเภอ** ลอง **จังหวัด** แพร่

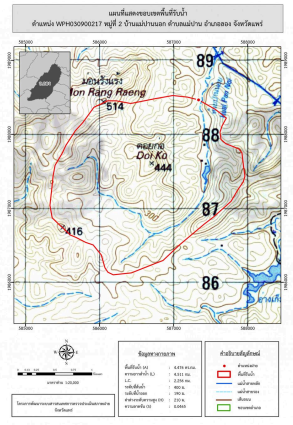
เป็นฝาย คสล. ที่ก่อสร้างโดย ทต.แม่ปาน และการไฟฟ้าส่วนภูมิภาคเมื่อปี พ.ศ.2557 อายุฝาย 11 ปี มีสภาพในแต่ละส่วนดังนี้ ส่วน Protection เหนือน้ำ : ไม่มี ส่วนเหนือน้ำ : ไม่มี ส่วนควบคุมน้ำ : สภาพปกติโดยรวมใช้งานได้ มีวัชพืชขึ้นน้อย ส่วนท้ายน้ำ : สภาพปกติโดยรวมใช้งานได้ มีวัชพืชขึ้นน้อย ส่วน Protection ท้ายน้ำ : ไม่มี ระบบส่งน้ำ : สภาพปกติโดยรวมใช้งานได้ มีสภาพตะกอนหน้าฝาย :มาก

ตัวฝาย มีสภาพโดยรวมปกติ ควรวางมาตรการขุดลอก และกำจัดวัชพืชตามเวลาที่เหมาะสม
