การตรวจสภาพฝายและแนวทางแก้ไขปรับปรุงเพื่อเพิ่มประสิทธิภาพฝาย

รหัสฝายที่ : WPH030900218

ชื่อฝาย ห้วยไม้ยาง **ชื่อลำน้ำ** แม่ปานน้อย **ลำน้ำสาขาของ** แม่ปาน/แม่น้ำยม **ประเภทลำน้ำ** ลำห้วย **วันที่สำรวจ** 26 มิ.ย. 68

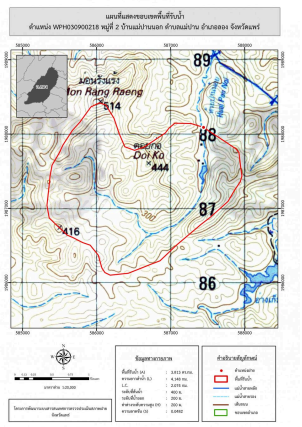
เป็นฝาย คสล. ที่ก่อสร้างโดย ทต.แม่ปาน เมื่อปี พ.ศ.2558 อายุฝาย 10 ปี มีสภาพในแต่ละส่วนดังนี้ ส่วน Protection เหนือน้ำ : ไม่มี ส่วนเหนือน้ำ : ไม่มี ส่วนควบคุมน้ำ : สภาพปกติโดยรวมใช้งานได้ มีวัชพืชขึ้นน้อย ส่วนท้ายน้ำ : สภาพปกติโดยรวมใช้งานได้ มีวัชพืชขึ้นน้อย ส่วน Protection ท้ายน้ำ : ไม่มี ระบบส่งน้ำ : สภาพปกติโดยรวมใช้งานได้ มีสภาพตะกอนหน้าฝาย :มาก

ตัวฝาย มีสภาพโดยรวมปกติ ควรวางมาตรการขุดลอก และกำจัดวัชพืชตามเวลาที่เหมาะสม
