การตรวจสภาพฝายและแนวทางแก้ไขปรับปรุงเพื่อเพิ่มประสิทธิภาพฝาย

รหัสฝายที่ : WPH030900302

ชื่อฝาย ป่าเป้า **ชื่อลำน้ำ** ห้วยแม่ปาน **ลำน้ำสาขาของ** แม่น้ำยม **ประเภทลำน้ำ** ลำห้วย **วันที่สำรวจ** 12 มิ.ย. 68

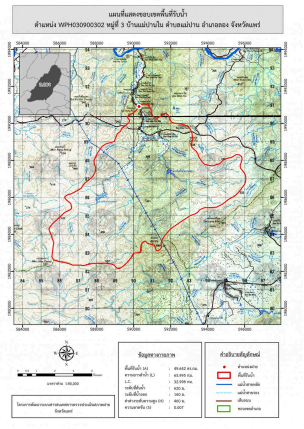
มีสภาพในแต่ละส่วนดังนี้ ส่วน Protection เหนือน้ำ : ไม่มี ส่วนเหนือน้ำ : ไม่มี ส่วนควบคุมน้ำ : ปกติสามารถใช้งานได้ ส่วนท้ายน้ำ : ไม่มี ส่วนผิวน้ำและลาดด้านข้างมีวัชพืชขึ้นปานกลาง ส่วน Protection ท้ายน้ำ : ไม่มี ส่วนผิวน้ำและลาดด้านข้างมีวัชพืชขึ้นปานกลาง ระบบส่งน้ำ : พื้นและลาดด้านข้างมองไม่เห็น ประตูระบบส่งน้ำมีรูโพรงและการรั่วปานกลาง

แต่โดยรวมระบบส่งน้ำยังใช้งานได้ปกติ มีสภาพตะกอนหน้าฝาย : มีการสะสมของตะกอนมาก

มีสภาพโดยรวมปกติ ควรวางมาตรการขุดลอกกำจัดวัชพืช และเศษกิ่งไม้ตามเวลาที่เหมาะสม ประตูระบบส่งน้ำมีรูโพรงและการรั่วทำให้ไม่สามารถควบคุมระดับน้ำในระบบส่งน้ำได้ ควรเปลี่ยนบานประตู
