การตรวจสภาพฝายและแนวทางแก้ไขปรับปรุงเพื่อเพิ่มประสิทธิภาพฝาย

รหัสฝายที่ : WPH030900401

ชื่อฝาย ปงมะตัน **ชื่อลำน้ำ** แม่ปานหลวง **ลำน้ำสาขาของ** แม่ปาน/แม่น้ำยม **ประเภทลำน้ำ** ลำห้วย **วันที่สำรวจ** 26 มิ.ย. 68

หมู่บ้าน หมู่ที่ 4 บ้านโคนป่าหิน **ตำบล** แม่ปาน **อำเภอ** ลอง **จังหวัด** แพร่

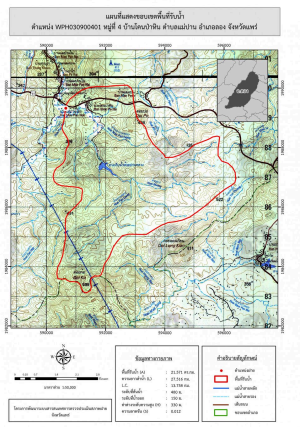
เป็นฝาย คสล. ที่ก่อสร้างโดย ทต.แม่ปาน อายุฝายมากกว่า 15 ปี มีสภาพในแต่ละส่วนดังนี้ ส่วน Protection เหนือน้ำ : ไม่มี ส่วนเหนือน้ำ : ไม่มี ส่วนควบคุมน้ำ : สภาพปกติโดยรวมใช้งานได้ มีรูโพรง และรั่วเล็กน้อย ส่วนท้ายน้ำ : สภาพปกติโดยรวมใช้งานได้ มีรูโพรง และรั่วเล็กน้อย ส่วน Protection ท้ายน้ำ : ไม่มี ระบบส่งน้ำ : สภาพปกติโดยรวมใช้งานได้ มีสภาพตะกอนหน้าฝาย :น้อย

ตัวฝาย มีสภาพโดยรวมปกติ ควรวางมาตรการขุดลอก และกำจัดวัชพืชตามเวลาที่เหมาะสม
