การตรวจสภาพฝายและแนวทางแก้ไขปรับปรุงเพื่อเพิ่มประสิทธิภาพฝาย

รหัสฝายที่ : WPH030900402

ชื่อฝาย **ชื่อลำน้ำ** แม่ปานหลวง **ลำน้ำสาขาของ** แม่ปาน/แม่น้ำยม **ประเภทลำน้ำ** ลำห้วย **วันที่สำรวจ** 26 มิ.ย. 68

หมู่บ้าน หมู่ที่ 4 บ้านโคนป่าหิน **ตำบล** แม่ปาน **อำเภอ** ลอง **จังหวัด** แพร่

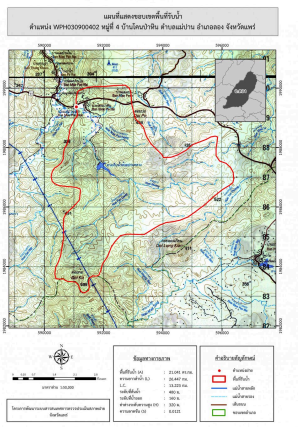
เป็นฝาย คสล. ที่ก่อสร้างโดย ทต.แม่ปาน อายุฝายมากกว่า 20 ปี มีสภาพในแต่ละส่วนดังนี้ ส่วน Protection เหนือน้ำ : ไม่มี ส่วนเหนือน้ำ : ไม่มี ส่วนควบคุมน้ำ : สภาพปกติโดยรวมใช้งานได้ มีวัชพืชขึ้นน้อย ส่วนท้ายน้ำ : สภาพปกติโดยรวมใช้งานได้มีการกัดเซาะ ทรุดตัว และแตกร้าวน้อย มีวัชพืชขึ้นน้อย ส่วน Protection ท้ายน้ำ : ไม่มี ระบบส่งน้ำ : สภาพปกติโดยรวมใช้งานได้ มีวัชพืชขึ้นน้อย มีสภาพตะกอนหน้าฝาย :มาก

ตัวฝาย มีสภาพโดยรวมปกติ ควรวางมาตรการขุดลอก และกำจัดวัชพืชตามเวลาที่เหมาะสม
