การตรวจสภาพฝายและแนวทางแก้ไขปรับปรุงเพื่อเพิ่มประสิทธิภาพฝาย

รหัสฝายที่ : WPH030900403

ชื่อฝาย โป่งปุย **ชื่อลำน้ำ** แม่ปานหลวง **ลำน้ำสาขาของ** แม่ปาน/แม่น้ำยม **ประเภทลำน้ำ** ลำห้วย **วันที่สำรวจ** 26 มิ.ย. 68

หมู่บ้าน หมู่ที่ 4 บ้านโคนป่าหิน **ตำบล** แม่ปาน **อำเภอ** ลอง **จังหวัด** แพร่

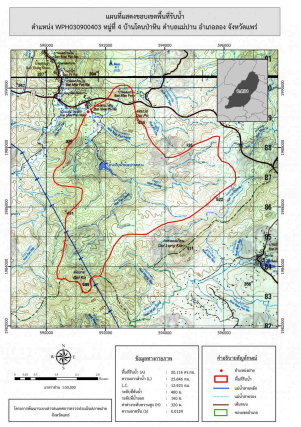
เป็นฝาย คสล. ที่ก่อสร้างโดย ทต.แม่ปาน อายุฝายมากกว่า 15 ปี มีสภาพในแต่ละส่วนดังนี้ ส่วน Protection เหนือน้ำ : ไม่มี ส่วนเหนือน้ำ : ไม่มี ส่วนควบคุมน้ำ : สภาพปกติโดยรวมใช้งานได้ มีรูโพรง และรั่วเล็กน้อย ส่วนท้ายน้ำ : สภาพปกติโดยรวมใช้งานได้ มีรูโพรง และรั่วเล็กน้อย ส่วน Protection ท้ายน้ำ : ไม่มี ระบบส่งน้ำ : สภาพปกติโดยรวมใช้งานได้

มีสภาพตะกอนหน้าฝาย :ปานกลาง

ตัวฝาย มีสภาพโดยรวมปกติ ควรวางมาตรการขุดลอก และกำจัดวัชพืชตามเวลาที่เหมาะสม
