การตรวจสภาพฝายและแนวทางแก้ไขปรับปรุงเพื่อเพิ่มประสิทธิภาพฝาย

รหัสฝายที่ : WPH030900404

ชื่อฝาย ปงสัก **ชื่อลำน้ำ** แม่ปานหลวง **ลำน้ำสาขาของ** แม่ปาน/แม่น้ำยม **ประเภทลำน้ำ** ลำห้วย **วันที่สำรวจ** 26 มิ.ย. 68

หมู่บ้าน หมู่ที่ 4 บ้านโคนป่าหิน **ตำบล** แม่ปาน **อำเภอ** ลอง **จังหวัด** แพร่

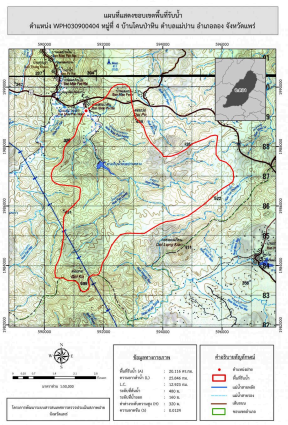
เป็นฝาย คสล. ที่ก่อสร้างโดย ทต.แม่ปาน อายุฝายมากกว่า 20 ปี มีสภาพในแต่ละส่วนดังนี้ ส่วน Protection เหนือน้ำ : ไม่มี ส่วนเหนือน้ำ : สภาพปกติโดยรวมใช้งานได้ มีวัชพืชขึ้นน้อย ส่วนควบคุมน้ำ : สภาพปกติโดยรวมใช้งานได้มีการกัดเซาะ ทรุดตัว แตกร้าว และรั่วน้อย มีวัชพืชขึ้นน้อย ส่วนท้ายน้ำ : สภาพปกติโดยรวมใช้งานได้มีการกัดเซาะ ทรุดตัว แตกร้าว และรั่วน้อย มีวัชพืชขึ้นน้อย ส่วน Protection ท้ายน้ำ : ไม่มี ระบบส่งน้ำ : สภาพปกติโดยรวมใช้งานได้ มีสภาพตะกอนหน้าฝาย :มาก

ตัวฝาย มีสภาพโดยรวมปกติ ควรวางมาตรการขุดลอก และกำจัดวัชพืชตามเวลาที่เหมาะสม
