การตรวจสภาพฝายและแนวทางแก้ไขปรับปรุงเพื่อเพิ่มประสิทธิภาพฝาย

รหัสฝายที่ : WPH030900405

ชื่อฝาย ปงต้นซ้อ **ชื่อลำน้ำ** แม่ปานหลวง **ลำน้ำสาขาของ** แม่ปาน/แม่น้ำยม **ประเภทลำน้ำ** ลำห้วย **วันที่สำรวจ** 26 มิ.ย. 68

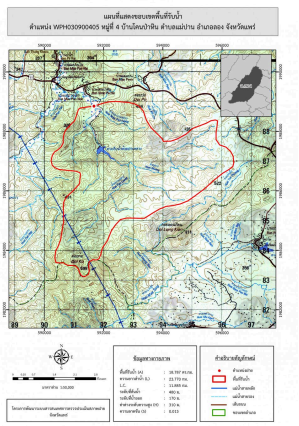
เป็นฝาย คสล. ที่ก่อสร้างโดย ทต.แม่ปาน อายุฝายมากกว่า 15 ปี มีสภาพในแต่ละส่วนดังนี้ ส่วน Protection เหนือน้ำ : ไม่มี ส่วนเหนือน้ำ : ไม่มี ส่วนควบคุมน้ำ : สภาพปกติโดยรวมใช้งานได้ มีวัชพืชขึ้นน้อย ส่วนท้ายน้ำ : สภาพปกติโดยรวมใช้งานได้ มีวัชพืชขึ้นน้อย ส่วน Protection ท้ายน้ำ : ไม่มี ระบบส่งน้ำ : สภาพปกติโดยรวมใช้งานได้ มีวัชพืชขึ้นน้อย

มีสภาพตะกอนหน้าฝาย : มาก

ตัวฝาย มีสภาพโดยรวมปกติ ควรวางมาตรการขุดลอก และกำจัดวัชพืชตามเวลาที่เหมาะสม
