การตรวจสภาพฝายและแนวทางแก้ไขปรับปรุงเพื่อเพิ่มประสิทธิภาพฝาย

รหัสฝายที่ : WPH030900407

ชื่อฝาย ท้ายอ่าง **ชื่อลำน้ำ** แม่ปานหลวง **ลำน้ำสาขาของ** แม่ปาน/แม่น้ำยม **ประเภทลำน้ำ** ลำห้วย **วันที่สำรวจ** 26 มิ.ย. 68

หมู่บ้าน หมู่ที่ 4 บ้านโคนป่าหิน **ตำบล** แม่ปาน **อำเภอ** ลอง **จังหวัด** แพร่

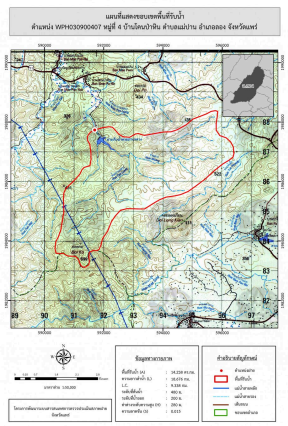
เป็นฝาย คสล. ที่ก่อสร้างโดย ทต.แม่ปาน อายุฝายมากกว่า 15 ปี มีสภาพในแต่ละส่วนดังนี้ ส่วน Protection เหนือน้ำ : ไม่มี ส่วนเหนือน้ำ : ไม่มี ส่วนควบคุมน้ำ : สภาพปกติโดยรวมใช้งานได้ มีวัชพืชขึ้นน้อย ส่วนท้ายน้ำ : สภาพปกติโดยรวมใช้งานได้ มีวัชพืชขึ้นน้อย ส่วน Protection ท้ายน้ำ : ไม่มี ระบบส่งน้ำ : สภาพปกติโดยรวมใช้งานได้ มีสภาพตะกอนหน้าฝาย : มาก

ตัวฝาย มีสภาพโดยรวมปกติ ควรวางมาตรการขุดลอก และกำจัดวัชพืชตามเวลาที่เหมาะสม
