การตรวจสภาพฝายและแนวทางแก้ไขปรับปรุงเพื่อเพิ่มประสิทธิภาพฝาย

รหัสฝายที่ : WPH030900408

ชื่อฝาย ร่องเกลือ **ชื่อลำน้ำ** แม่ปานหลวง **ลำน้ำสาขาของ** แม่ปาน/แม่น้ำยม **ประเภทลำน้ำ** ลำห้วย **วันที่สำรวจ** 26 มิ.ย. 68

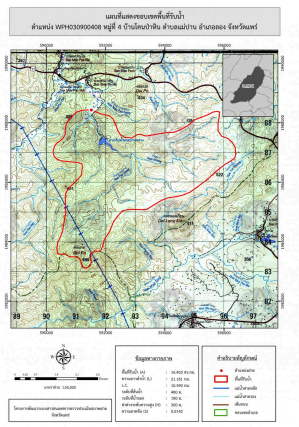
3. ส่วนควบคุมน้ำ : ☐ ใช้งานได้ดี ☐ ปานกลาง ☑ ทรุดโทรม

4. ส่วนท้ายน้ำ : ☐ ใช้งานได้ดี ☐ ปานกลาง ☑ ทรุดโทรม — ตะกอนมีน้อย

เป็นฝาย คสล. ที่ก่อสร้างโดย ทต.แม่ปาน อายุฝายมากกว่า 15 ปี พังเสียหายหมดสภาพ

ไม่สามารถใช้งานได้ มีสภาพตะกอนหน้าฝาย : มาก

ควรรื้อถอน และก่อสร้างใหม่ในรูปแบบ และขนาดที่เหมาะสม
