การตรวจสภาพฝายและแนวทางแก้ไขปรับปรุงเพื่อเพิ่มประสิทธิภาพฝาย

รหัสฝายที่ : WPH030900601

ชื่อฝาย ห้วยนาป่า **ชื่อลำน้ำ** ห้วยแม่ปาน **ลำน้ำสาขาของ** แม่น้ำยม **ประเภทลำน้ำ** ลำห้วย **วันที่สำรวจ** 12 มิ.ย. 68

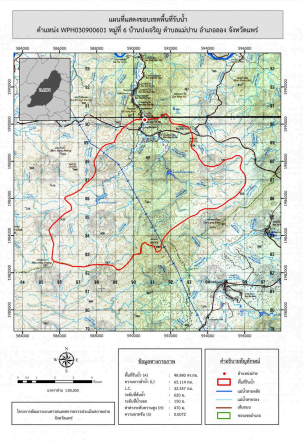
สภาพฝายของแต่ละองค์ประกอบ (Element)			
1. ส่วนป้องกันเหนือน้ำ : ☐ใช้งานได้ดี ☐ปานกลาง ☐ทรุดโทรม	ตะกอนมีปานกลาง	**2. ส่วนเหนือน้ำ :** ☐ใช้งานได้ดี ☐ปานกลาง ☐ทรุดโทรม	ตะกอนมีปานกลาง
3. ส่วนควบคุมน้ำ : ☑ใช้งานได้ดี ☐ปานกลาง ☐ทรุดโทรม		**4. ส่วนท้ายน้ำ :** ☐ใช้งานได้ดี ☑ปานกลาง ☐ทรุดโทรม	ตะกอนมีน้อย

5. ส่วนป้องกันท้ายน้ำ : ☐ใช้งานได้ดี ☐ปานกลาง ☐ทรุดโทรม	ตะกอนมีปานกลาง	**6. ระบบส่งน้ำ :** ☐ใช้งานได้ดี ☐ปานกลาง ☐ทรุดโทรม

พื้นที่รับน้ำของฝายและข้อมูลประกอบ		สภาพโดยรวมของฝายและแนวทางแก้ไขปรับปรุงเบื้องต้น
	<u>ข้อมูลพื้นที่รับน้ำของฝาย</u> A = 48.88 ตารางกิโลเมตร L = 65.11 กิโลเมตร LC = 32.56 กิโลเมตร H = 470 เมตร s = 0.01 Return period = 100 ปี อัตราการไหลสูงสุด = 232.69 ลบ.ม./วินาที	**สภาพโดยรวมของฝาย** ฝายคอนกรีต อายุมากกว่า 30 ปี พื้นและลาดด้านข้างของส่วนท้ายน้ำเป็นหินทิ้งดาดผิวด้วยคอนกรีต ทำให้ไม่แข็งแรงพอที่จะทนแรงดันน้ำในส่วนท้ายน้ำที่มีพลังงานสูง มีสภาพในแต่ละส่วนดังนี้ ส่วน Protection เหนือน้ำ : ไม่มี ส่วนผิวน้ำและลาดด้านข้างมีวัชพืชขึ้นปานกลาง ส่วนเหนือน้ำ : ไม่มี ส่วนผิวน้ำและลาดด้านข้างมีวัชพืชขึ้นปานกลาง ส่วนควบคุมน้ำ : ปกติสามารถใช้งานได้ ส่วนท้ายน้ำ : พื้นและลาดด้านข้างเกิดความเสียหายที่รุนแรงคือมีการแตกร้าว รูโพรงและการรั่วมาก เนื่องจากเกิดน้ำกัดเซาะ โดยเฉพาะส่วนที่เป็นรอยต่อระหว่างพื้นกับลาดด้านข้างมีรูโพรงขนาดใหญ่ ส่วน Protection ท้ายน้ำ : ไม่มี ส่วนผิวน้ำและลาดด้านข้างมีวัชพืชขึ้นมาก ระบบส่งน้ำ : มองไม่เห็น แต่สอบถามทางกองช่างพบว่ายังคงใช้งานได้ปกติ มีสภาพตะกอนหน้าฝาย : มีการสะสมของตะกอนปานกลาง **แนวทางแก้ไขปรับปรุงเบื้องต้น** ส่วนอื่นๆของฝายมีสภาพปกติ ควรวางมาตรการขุดลอกกำจัดวัชพืช และเศษกิ่งไม้ตามเวลาที่เหมาะสม แต่พื้นและลาดด้านข้างของส่วนท้ายน้ำพังเสียหายจนหมดสภาพจนไม่สามารถใช้งานได้เนื่องจากถูกน้ำกัดเซาะ ควรรื้อถอน และก่อสร้างใหม่
